Commune : SAINT-FRANCOIS

## Parking hotel

SOURCE DE REPÉRAGE : COLLECTE POST-INONDATION JERRY - DEAL GUADELOUPE -

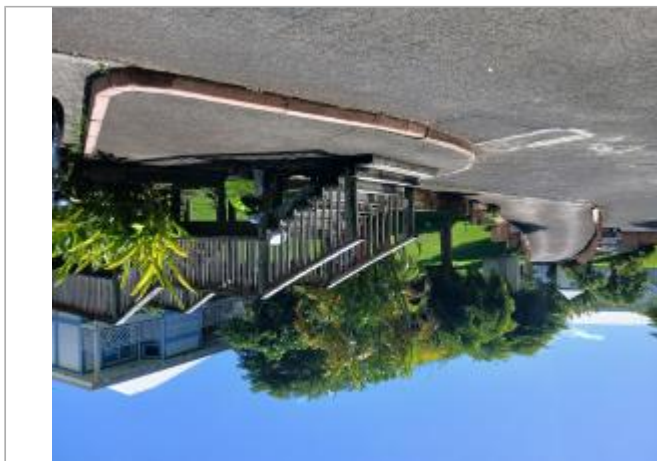
Escalier en bois

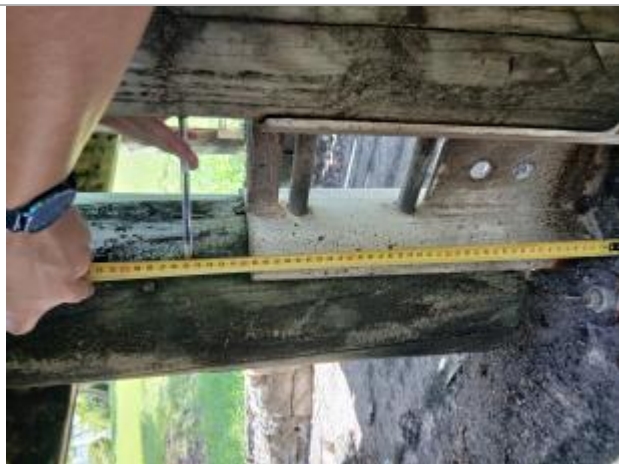
Nature du repère : Laisse d'inondation

Différence entre le niveau d'eau et la référence (en m) : 0.460 m

Dépôts de matière solides
