Commune : SAINT-FRANCOIS

## A proximité de Ô Marché

**SOURCE DE REPÉRAGE : COLLECTE POST-INONDATION JERRY - DEAL GUADELOUPE -**

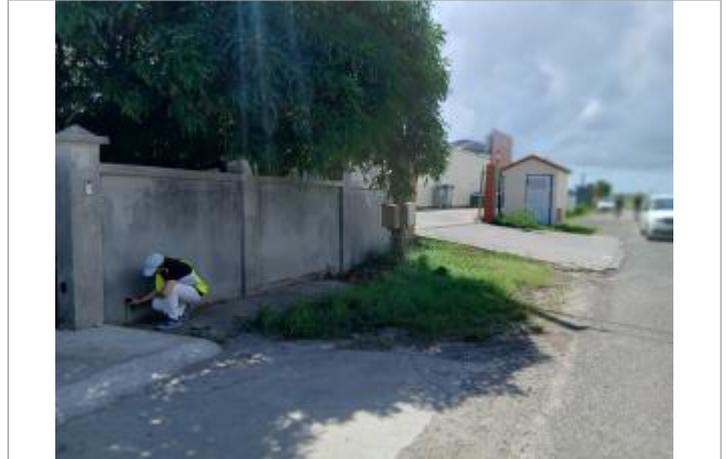
Mur de clôture

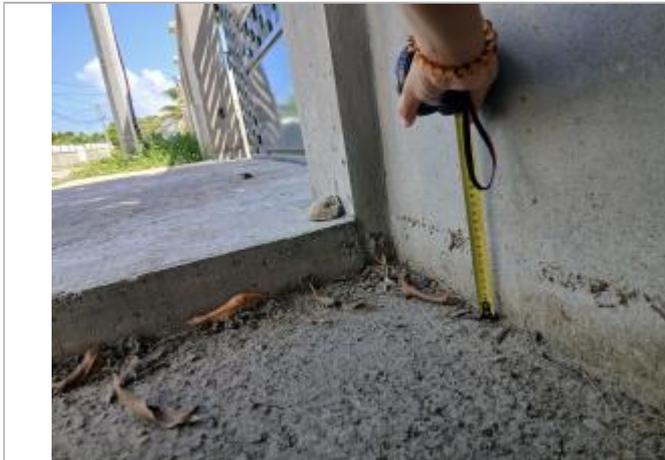
Nature du repère : **Laisse d'inondation**

Différence entre le niveau d'eau et la référence (en m) : 0.100 m

Dépôts de matières solides
