Commune: SAINT-FRANCOIS

Unité de gestion : Guadeloupe

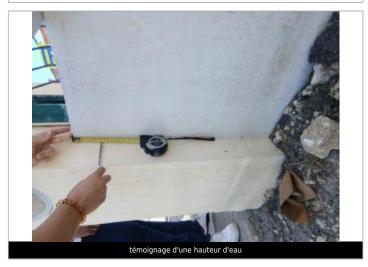
10 octobre 2025

Nature de l'inondation : Ruissellement

Altitude calculée de l'eau : non déterminé

Nature du repère : Témoignage oral

MARQUE

Maximum de l'inondation : Oui

Visibilité: Oui État du repère : Disparu

Commentaires sur le nivellement : Hauteur négative mesurée

depuis le haut du muret

Référence nivelée : Autre type de référence

Différence entre le niveau d'eau et la référence (en m) : -0.080
