Commune : SAINT-FRANCOIS

## A proximité de Ô Marché

**SOURCE DE REPÉRAGE : COLLECTE POST-INONDATION JERRY - DEAL GUADELOUPE -**

### CAMPAGNE TERRAIN POST-INONDATION

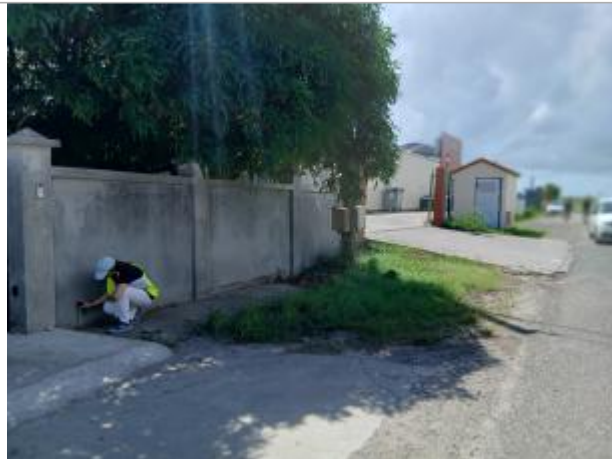
Mur de clôture

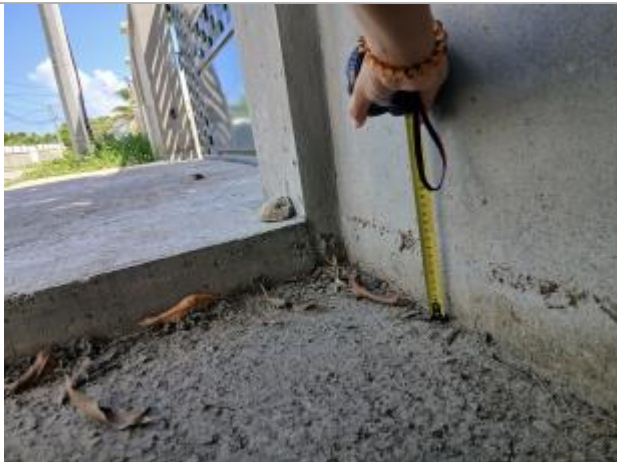
Nature du repère : **Laisse d'inondation**

Différence entre le niveau d'eau et la référence (en m) : 0.100 m

Dépôts de matières solides
