Commune : **GUEMENE-PENFAO**Rivière : **Le Don****Parc au bout de la rue Saint-Jean****1** Repère(s) sur le site**GÉNÉRAL****Unité de gestion :** Vilaine-Côtiers Bretons**Code :** SPC\_44067\_07**Date de mise à jour :** 24/10/2025**Auteur :** SPC VCB

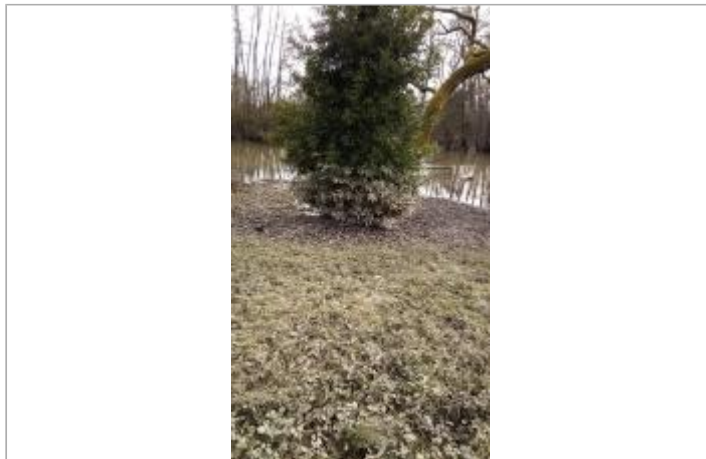
Arbre dans le parc au bout de la rue Saint-Jean le 05/02/2025 - photo SPC MLA

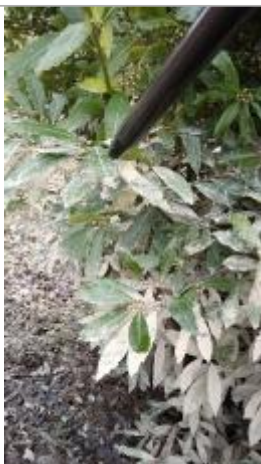
**27 janvier 2025**Nature de l'inondation : **Débordement de cours d'eau**Altitude calculée de l'eau : **7.159 m**Nature du repère : **Laisse d'inondation****Commentaires :** Lors du relevé, le SPC MLA indique que le repère sur l'arbre est compliqué à déterminer.**GÉNÉRAL****Code :** SPC\_44067\_07\_2025**Date de mise à jour :****Auteur :** SPC VCB

Relevé de la laisse d'inondation dans les branches du laurier le 05/02/2025 - photo SPC MLA
