Commune : **GUEMENE-PENFAO**

Parc au bout de la rue Saint-Jean

Rivière : **Le Don****1** Repère(s) sur le site**GÉNÉRAL****Unité de gestion :** Vilaine-Côtiers Bretons**Code :** SPC_44067_07**Date de mise à jour :** 24/10/2025**Auteur :** SPC VCB

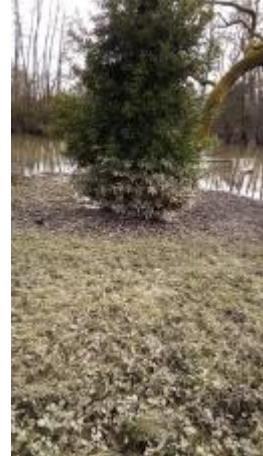
Arbre dans le parc au bout de la rue Saint-Jean le 05/02/2025 - photo SPC MLA

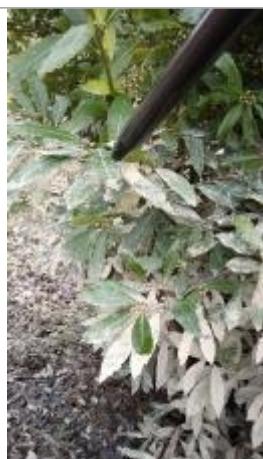
**27 janvier 2025**Nature de l'inondation : **Débordement de cours d'eau**Altitude calculée de l'eau : **7.159 m**Nature du repère : **Laisse d'inondation****Commentaires :** Lors du relevé, le SPC MLA indique que le repère sur l'arbre est compliqué à déterminer.**GÉNÉRAL****Code :** SPC_44067_07_2025**Date de mise à jour :****Auteur :** SPC VCB

Relevé de la laisse d'inondation dans les branches du laurier le 05/02/2025 - photo SPC MLA

MARQUE**Maximum de l'inondation :** Oui**Visibilité :** Non**État du repère :** Disparu**Pérennité :** Aucune**Repère calculé :** Non**PHEC :** Non**SOURCE DE REPÉRAGE : SPC MLA RECENSEMENT JANVIER 2025
BASSIN DE LA VILAINE - 09/02/2025****Type de repérage :** Campagne de terrain post-inondation**LAISSE D'INONDATION SUR UN LAURIER DU PARC - 05/02/2025****Méthode :** Non renseigné**Organisme :** SPC Maine - Loire aval**Commentaires sur le nivellé :** Lors du relevé, le SPC MLA indique que le repère sur l'arbre est compliqué à déterminer d'où l'ajout d'une incertitude de +/-10cm**Référence nivellée :** Marque d'inondation**Description référence du repère :** Laisse d'inondation sur un arbre du parc**Système altimétrique :** NGF IGN 1969 (système normal)**Altitude de la référence (en m) :** 7.159 m**Altitude calculée de l'eau (en m) :** 7.159 m
