Commune : **GUEMENE-PENFAO**Rivière : **Le Don****Bord du chemin d'accès au Don à partir de la RD 125****1**

GÉNÉRAL**Unité de gestion :** Vilaine-Côtiers Bretons**Code :** SPC_44067_09**Date de mise à jour :** 24/10/2025**Auteur :** SPC VCB

Bord du chemin d'accès au Don à partir de la RD 125

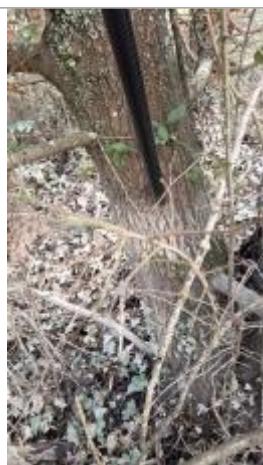
**27 janvier 2025**Nature de l'inondation : **Débordement de cours d'eau**Altitude calculée de l'eau : **7.165 m**Nature du repère : **Laisse d'inondation****Commentaires :** Lors du relevé, le SPC MLA indique que l'identification du bon repère est compliquée sur le tronc.**GÉNÉRAL****Code :** SPC_44067_09_2025**Date de mise à jour :****Auteur :** SPC VCB

Relevé de la laisse d'inondation sur le tronc du peuplier le 05/02/2025 - photo SPC MLA
