Commune : **GUEMENE-PENFAO**Rivière : **Le Don****champ près de la route du moulin des Piles****1**

**GÉNÉRAL****Unité de gestion :** Vilaine-Côtiers Bretons**Code :** SPC\_44067\_10**Date de mise à jour :** 24/10/2025**Auteur :** SPC VCB

**27 janvier 2025**Nature de l'inondation : **Débordement de cours d'eau**Altitude calculée de l'eau : **11.802 m**Nature du repère : **Laisse d'inondation****GÉNÉRAL****Code :** SPC\_44067\_10\_2025**Date de mise à jour :****Auteur :** SPC VCB

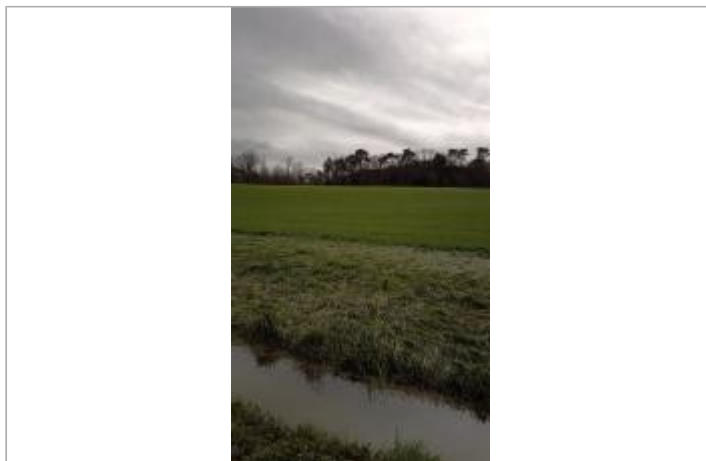
champ près de la route du moulin des Piles le 05/02/2025 - photo SPC MLA

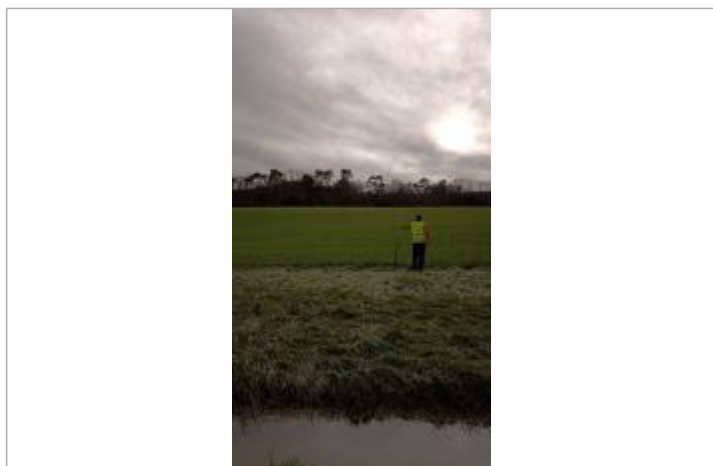
**MARQUE****Maximum de l'inondation :** Oui**Visibilité :** Non**État du repère :** Disparu**Pérennité :** Aucune**Repère calculé :** Non**PHEC :** Oui**SOURCE DE REPÉRAGE : SPC MLA RECENSEMENT JANVIER 2025  
BASSIN DE LA VILAINE - 09/02/2025****Type de repérage :** Campagne de terrain post-inondation**HERBES COUCHÉES DANS LE CHAMP - 05/02/2025****Méthode :** Non renseigné**Organisme :** SPC Maine - Loire aval**Référence nivelée :** Marque d'inondation**Description référence du repère :** Herbes couchées dans le champ**Système altimétrique :** NGF IGN 1969 (système normal)**Altitude de la référence (en m) :** 11.802 m**Altitude calculée de l'eau (en m) :** 11.802 m

Relevé de la laisse d'inondation dans le champ le 05/02/2025 - photo SPC MLA
