Commune : **POLIGNE**Rivière : **Le Semnon**

## Bâtiment au moulin de Roudun

**GÉNÉRAL****Unité de gestion :** Vilaine-Côtiers Bretons**Code :** RC\_SEMN\_2**Date de mise à jour :** 29/12/2025**Auteur :** SPC VCB

**05 janvier 2001**Nature de l'inondation : **Débordement de cours d'eau**Altitude calculée de l'eau : **19.425 m**Nature du repère : **Repère normalisé (décret n°2005-233)****GÉNÉRAL****Code :** RC\_SEMN\_2\_2001**Date de mise à jour :****Auteur :** SPC VCB

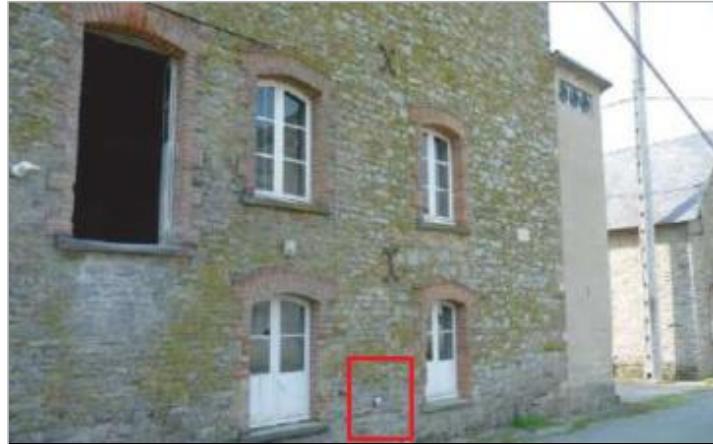
Bâtiment au moulin de Roudun

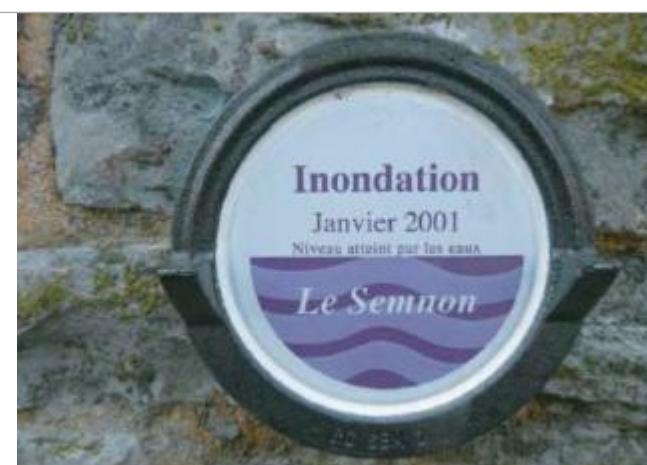
**MARQUE****Maximum de l'inondation :** Oui**Visibilité :** Oui**État du repère :** Bon**Pérennité :** Longue**Repère calculé :** Non**PHEC :** Oui**SOURCE DE REPÉRAGE : EPTB VILAINE - 02/04/2001****Type de repérage :** Campagne de terrain post-inondation**REPÈRE NORMALISÉ SUR LE BÂTIMENT DU MOULIN - 01/12/2010****Méthode :** Non renseigné**Organisme :** GEOMEXPERT**Référence nivelée :** Autre type de référence**Description référence du repère :** Repère normalisé sur le bâtiment du moulin**Système altimétrique :** NGF IGN 1969 (système normal)**Altitude de la référence (en m) :** 19.425 m**Altitude calculée de l'eau (en m) :** 19.425

Repère normalisé sur le bâtiment du moulin

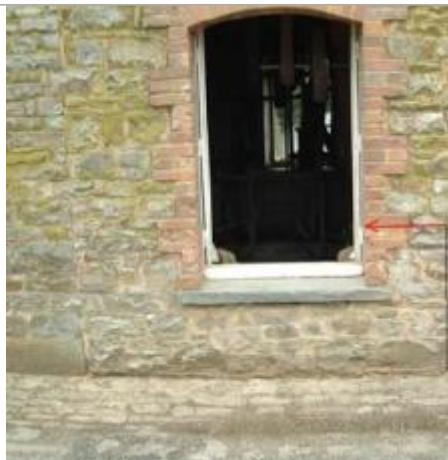
**14 janvier 1962**Nature de l'inondation : **Débordement de cours d'eau**Nature du repère : **Témoignage oral****Commentaires :** La hauteur d'eau a atteint 1m à l'intérieur du bâtiment.**GÉNÉRAL****Code :** RC\_Sem\_003\_1962**Date de mise à jour :****Auteur :** SPC VCB

Fenêtre moulin de Roudun

**MARQUE****Maximum de l'inondation :** Oui**Visibilité :** Non**État du repère :** Non renseigné**Pérennité :** Non renseigné**SOURCE DE REPÉRAGE : EPTB VILAINE - 02/04/2001****Type de repérage :** Campagne de terrain post-inondation
