Commune : PORT-LOUIS

# Rue Mai 1968 #2

### 10 octobre 2025

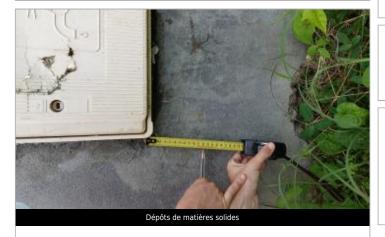
Nature du repère : Laisse d'inondation

Visibilité : Oui État du repère : Disparu

Commentaires sur le nivellement : Hauteur négative mesurée

depuis le bas du coffret d'eau

Différence entre le niveau d'eau et la référence (en m) : -0.120
