Commune : **PORT-LOUIS**

**Rue Mai 1968 #2**

Code : WEB\_S\_202510304917

**10 octobre 2025**

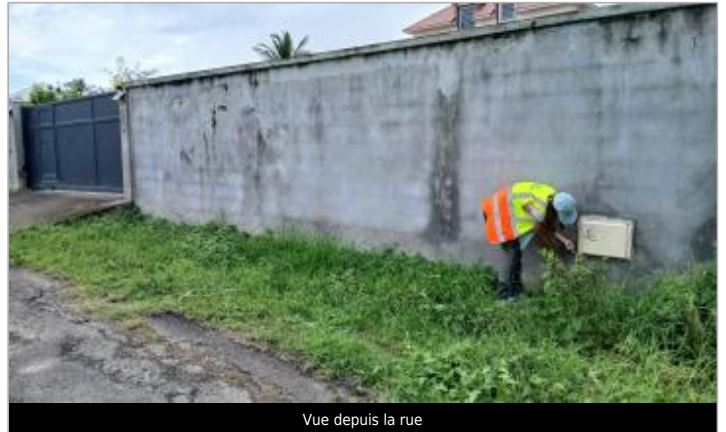
Vue depuis la rue

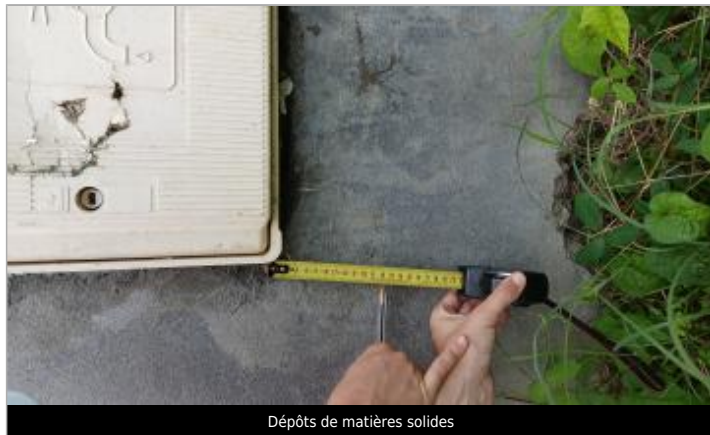
Nature du repère : **Laisse d'inondation**

État du repère : Disparu

Dépôts de matières solides

Commentaires sur le nivellement : Hauteur négative mesurée depuis le bas du coffret d'eau

Différence entre le niveau d'eau et la référence (en m) : -0.120 m
