Commune : ROHAN

Rivière : L' Oust

Maison au 10 rue du moulin à Saint-Samson

Unité de gestion : Vilaine-Côtiers Bretons**Date de mise à jour :** 31/10/2025**Code :** RC_OUST_27**Auteur :** SPC VCB

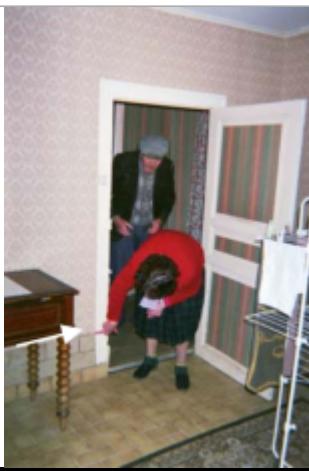
Dans la première pièce à gauche en entrant dans la maison, 30cm au-dessus du carrelage

INONDATION DE LA MAISON AVEC 30CM À PARTIR DU SOL - 07/11/2001

Organisme : Institution d'aménagement du bassin de la Vilaine**Référence nivélée :** Autre type de référence**Description référence du repère :** sol de la maison**Système altimétrique :** NGF IGN 1969 (système normal)**Différence entre le niveau d'eau et la référence (en m) :** 0.300 m
