Commune : **TOUQUES**Rivière : **La Touques****Façade maison, 48 rue Louvel et Brière.**

1 Repère(s) sur le site**GÉNÉRAL****Unité de gestion :** Seine aval-Côtiers Normands**Code :** WEB_S_202511033740**Date de mise à jour :** 03/11/2025**Auteur :** SPC.SACN

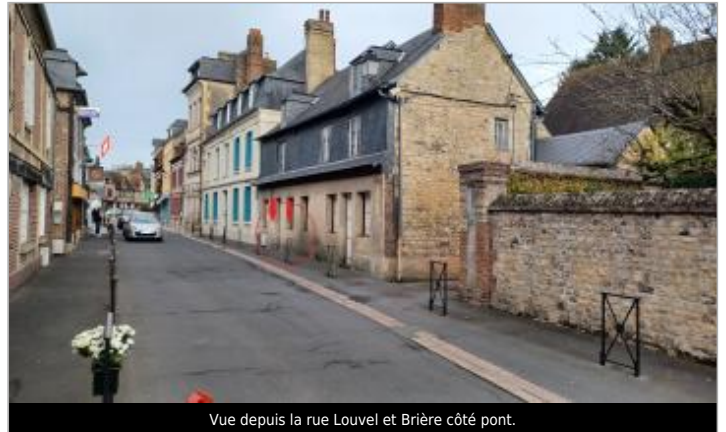
Vue depuis la rue Louvel et Brière côté pont.

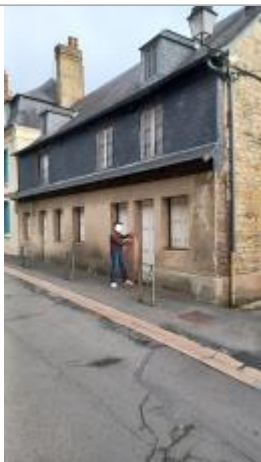
Commentaires : Laisse de crue toujours visible (décoloration du crépi) sur la façade, 22 ans après l'évènement.
Laisse de crue à 122.5 cm/sol.

Laisse de crue à 122.5 cm/sol.
