Commune : **TOUQUES** | Rivière : **La Touques**

Façade maison, 48 rue Louvel et Brière.

Unité de gestion : Seine aval-Côtiers Normands
Code : WEB_S_202511033740 **Date de mise à jour :** 03/11/2025
Auteur : SPC.SACN

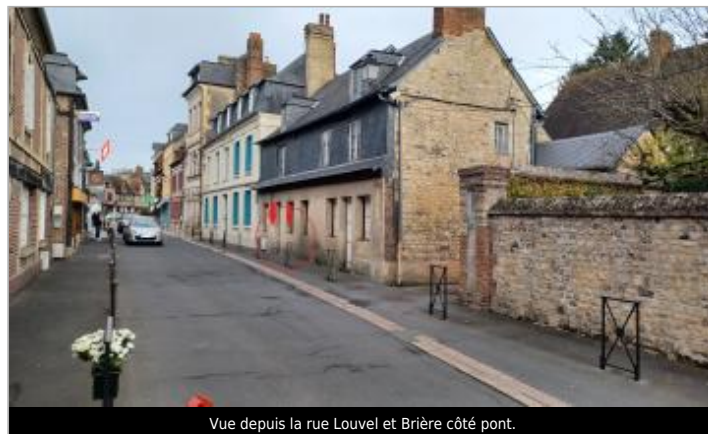
Vue depuis la rue Louvel et Brière côté pont.

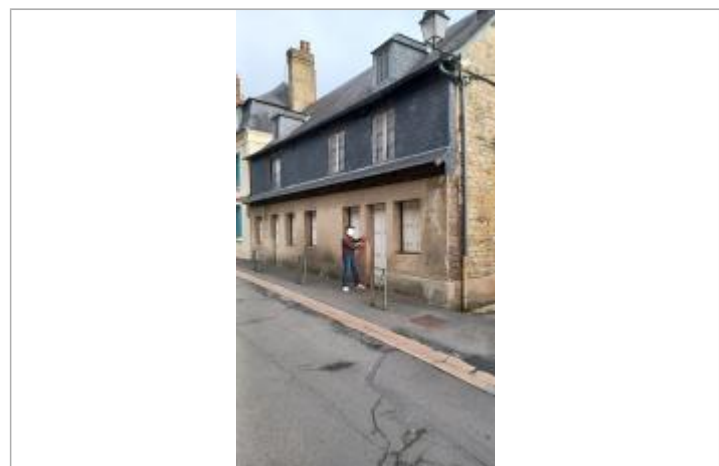
Commentaires : Laisse de crue toujours visible (décoloration du crépi) sur la façade, 22 ans après l'évènement. Laisse de crue à 122.5 cm/sol.

Laisse de crue à 122.5 cm/sol.

Maximum de l'inondation : Oui
Visibilité : Oui **État du repère :** Moyen
Pérennité : Longue **Repère calculé :** Non
PHEC : Oui
