Commune : TOUQUES

Rivière : La Touques

## Façade maison, 45 rue Louvel et Brière.

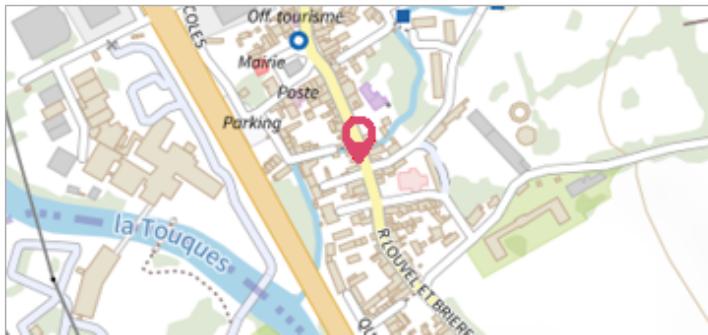
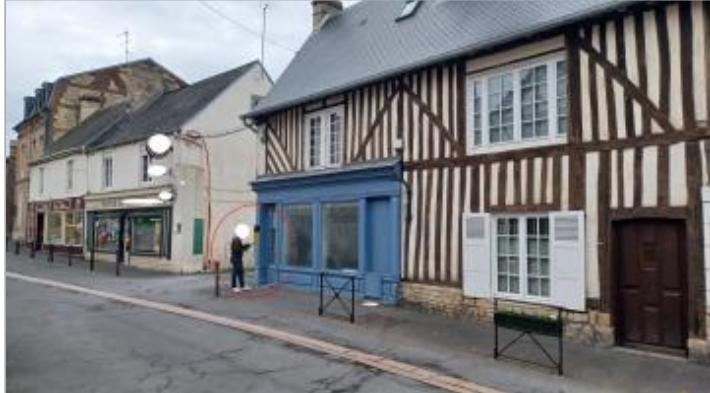
**Commentaires :** Le cours d'eau à l'origine de l'inondation est le Ruisseau de L'Ouïes. Le site se situe à une vingtaine de mètres en rive gauche.

Vue depuis la rue Louvel et Brière côté pont.

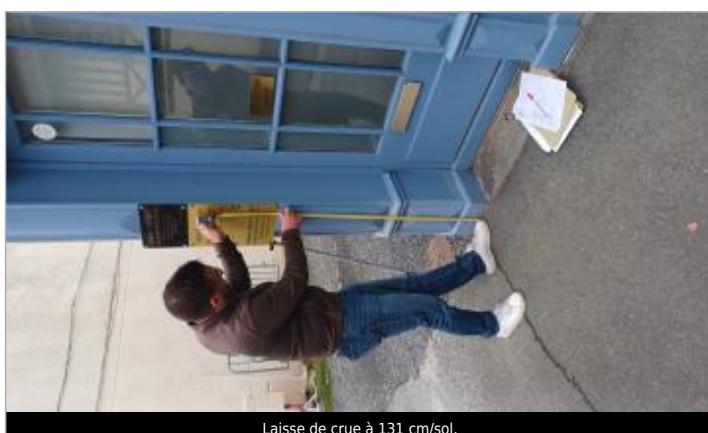
**Commentaires :** Laisse de crue à 131 cm/sol.

Laisse de crue à 131 cm/sol.

**Maximum de l'inondation :** Oui**Visibilité :** Oui**État du repère :** Disparu**Pérennité :** Aucune**Repère calculé :** Non**PHEC :** Oui
