Commune : TOUQUES

Rivière : La Touques

## Sol devant l'entrée de la pharmacie, 70 rue Louvel et Brière.

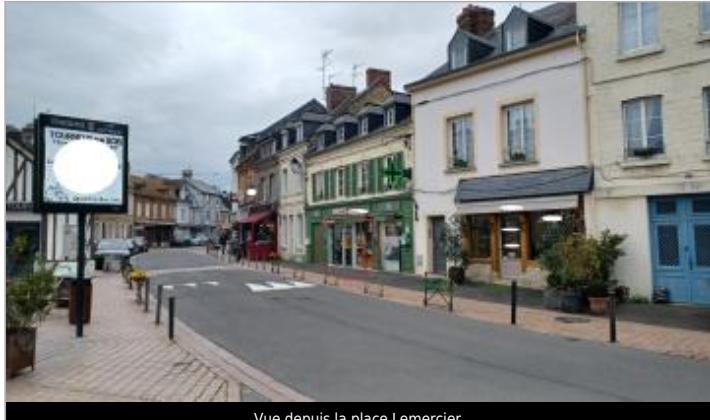
Vue depuis la place Lemercier.

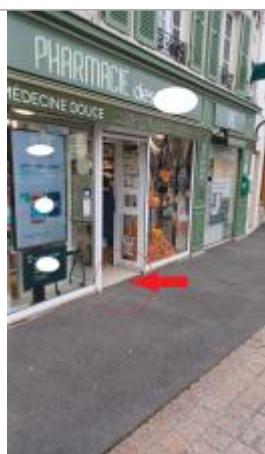
**01 juin 2003****Nature de l'inondation :** Débordement de cours d'eau**Altitude calculée de l'eau :** **6.23 m****Nature du repère :** Témoignage oral**Commentaires :** Laisse de crue à 15 cm/sol.**GÉNÉRAL****Code :** WEB\_R\_202511035838**Date de mise à jour :****Auteur :** SPC.SACN

L'eau a atteint 15 cm au dessus du sol.
