Commune : **TOUQUES**Rivière : **La Touques****Façade maison, 6 Place Lemercier.**

**1** Repère(s) sur le site**GÉNÉRAL**

**Unité de gestion :** Seine aval-Côtiers Normands  
**Code :** WEB\_S\_202511042851 **Date de mise à jour :** 04/11/2025  
**Auteur :** SPC.SACN

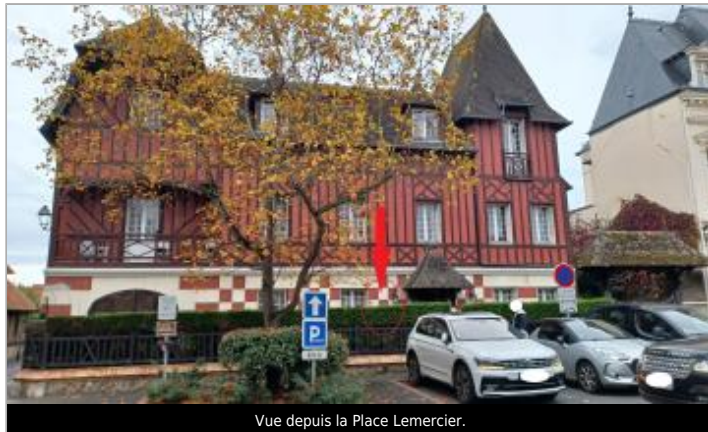
**Commentaires :** Façade en briques, à proximité de la porte d'entrée sur la gauche (en faisant face à la porte).  
Le cours d'eau à l'origine de l'inondation est le Ruisseau de L'Ouïes.  
Le site se situe à environ 200 mètres du ruisseau en rive droite.

Vue depuis la Place Lemercier.
