Commune : **TOUQUES**Rivière : **La Touques****Façade maison, 6 Place Lemercier.**

**Unité de gestion :** Seine aval-Côtiers Normands  
**Code :** WEB\_S\_202511042851 **Date de mise à jour :** 04/11/2025  
**Auteur :** SPC.SACN

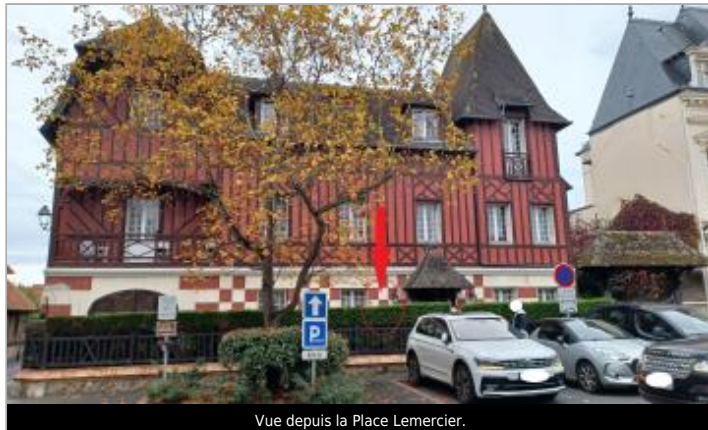
**Commentaires :** Façade en briques, à proximité de la porte d'entrée sur la gauche (en faisant face à la porte).  
Le cours d'eau à l'origine de l'inondation est le Ruisseau de L'Ouïes.  
Le site se situe à environ 200 mètres du ruisseau en rive droite.

Vue depuis la Place Lemercier.

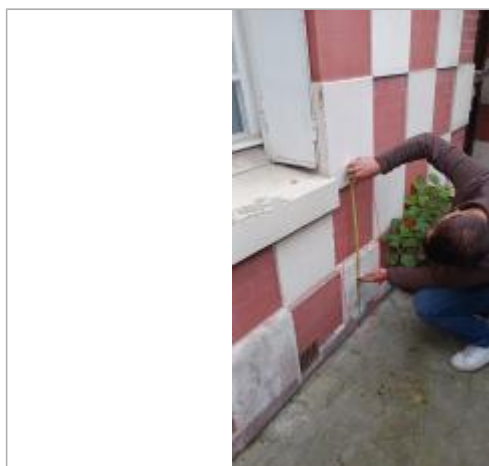
Nature de l'inondation : **Débordement de cours d'eau**Nature du repère : **Photographie****Commentaires :** Laisse de crue à 69 cm/sol.**GÉNÉRAL**

Laisse de crue à 69 cm/sol.
