Commune : **TOUQUES**Rivière : **La Touques****Façade immeuble, 5 rue Schaeffer.**

**1** Repère(s) sur le site**GÉNÉRAL****Unité de gestion :** Seine aval-Côtiers Normands**Code :** WEB\_S\_202511044411 **Date de mise à jour :** 04/11/2025**Auteur :** SPC.SACN

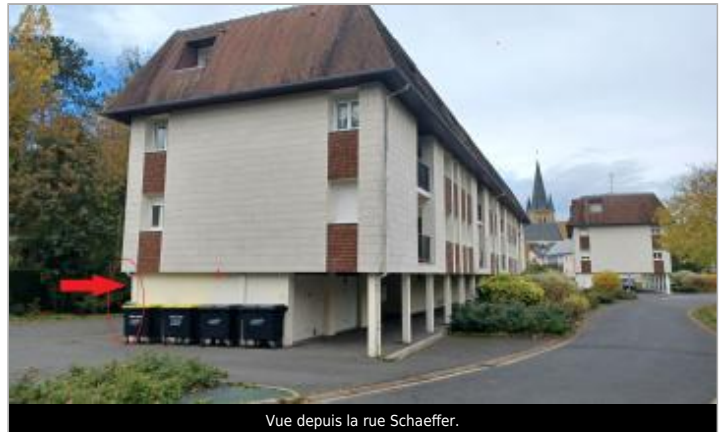
**Commentaires :** Façade "Sud" de l'immeuble, à l'angle avec la façade "Ouest" au niveau de la gouttière. Le cours d'eau à l'origine de l'inondation est le Ruisseau de L'Ouïes, il passe à une dizaine de mètres de l'immeuble sur le côté Ouest.

Vue depuis la rue Schaeffer.

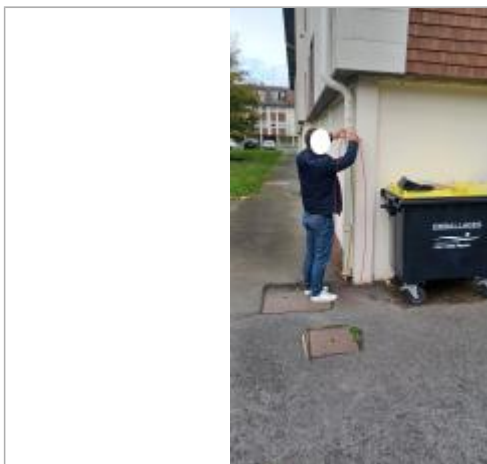
**MARQUE****Maximum de l'inondation :** Oui**Visibilité :** Oui**État du repère :** Disparu**Pérennité :** Aucune**Repère calculé :** Non**PHEC :** Oui**SOURCE DE REPÉRAGE : VISITE DE TERRAIN SPC SACN - 11/03/2020****Type de repérage :** Campagne de terrain post-inondation**Organisme(s) :** SPC Seine aval - Côtiers normands**NIVELLEMENT DU SPC/SACN. LE SPC N'EST PAS GÉOMÈTRE EXPERT, LES COTES SONT DONNÉES À TITRE INDICATIF. - 31/10/2025****Méthode :** Méthode combinée**Organisme :** SPC Seine aval - Côtiers normands**Commentaires sur le nivellement :** Précision instrument: +/- 3 cm.**Référence nivelée :** Autre type de référence**Description référence du repère :** Sol au pied du mur.**Système altimétrique :** NGF IGN 1969 (système normal)**Altitude de la référence (en m) :** 5.060 m**Différence entre le niveau d'eau et la référence (en m) :** 1.680 m**Altitude calculée de l'eau (en m) :** 6.74

Laisse de crue à 168 cm/sol.
