Commune : **TOUQUES** | Rivière : **La Touques**

**Façade immeuble, 5 rue Schaeffer.**

**1** Repère(s) sur le site

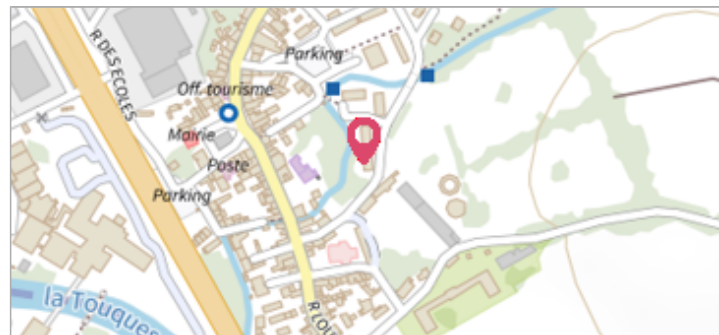
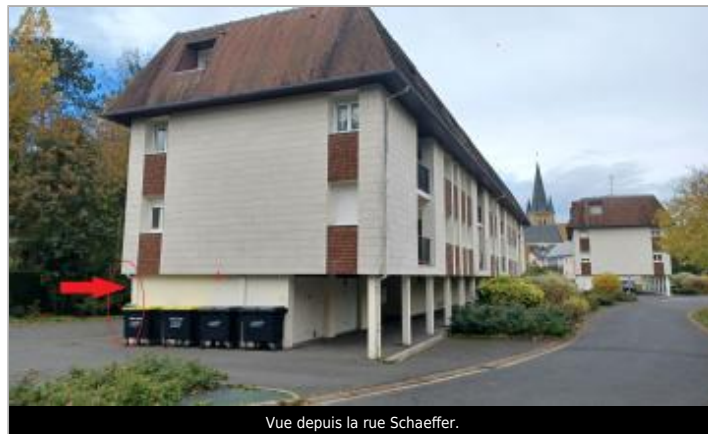
**Commentaires :** Façade "Sud" de l'immeuble, à l'angle avec la façade "Ouest" au niveau de la gouttière. Le cours d'eau à l'origine de l'inondation est le Ruisseau de L'Ouïes, il passe à une dizaine de mètres de l'immeuble sur le côté Ouest.

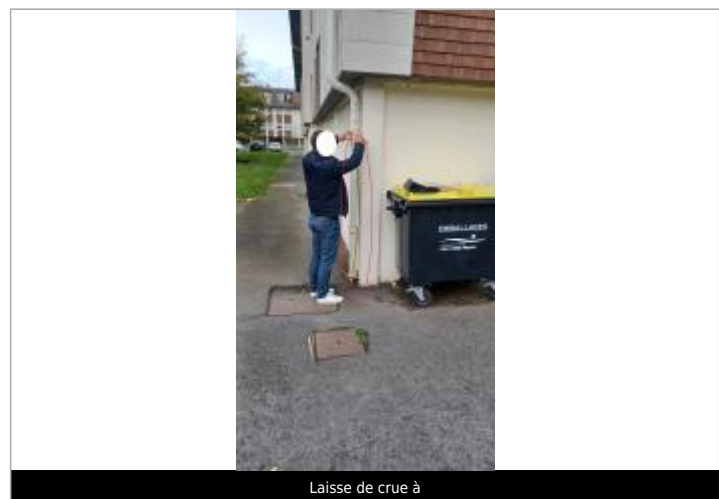
**Commentaires :** Laisse de crue à

**Maximum de l'inondation :** Oui  
**Visibilité :** Oui **État du repère :** Disparu  
**Pérennité :** Aucune **Repère calculé :** Non  
**PHEC :** Oui

**Méthode :** Méthode combinée  
**Organisme :** SPC Seine aval - Côtiers normands  
**Commentaires sur le nivellement :** Précision instrument: +/- 3 cm.  
**Référence nivelée :** Autre type de référence  
**Description référence du repère :** Sol au pied du mur.  
**Système altimétrique :** NGF IGN 1969 (système normal)  
**Altitude de la référence (en m) :** 5.060 m  
**Altitude calculée de l'eau (en m) :** 5.06 m
