Commune : **TOUQUES**Rivière : **La Touques****Façade immeuble, 5 rue Schaeffer.**

1 Repère(s) sur le site**GÉNÉRAL****Unité de gestion :** Seine aval-Côtiers Normands**Code :** WEB_S_202511044411 **Date de mise à jour :** 04/11/2025**Auteur :** SPC.SACN

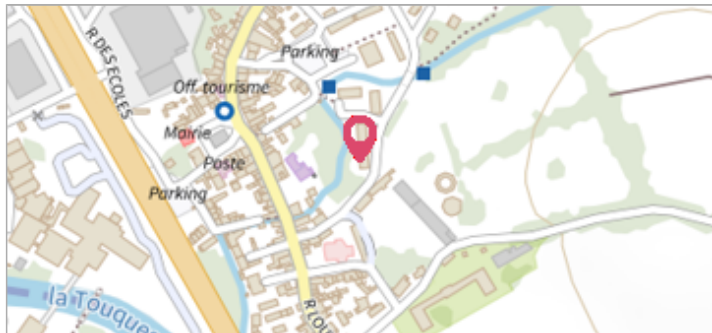
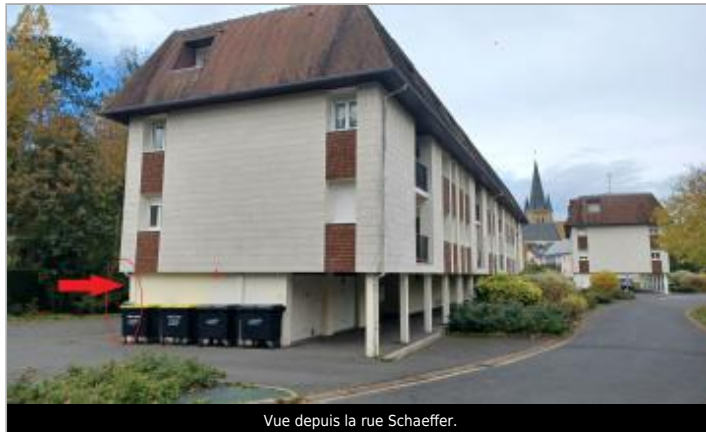
Commentaires : Façade "Sud" de l'immeuble, à l'angle avec la façade "Ouest" au niveau de la gouttière. Le cours d'eau à l'origine de l'inondation est le Ruisseau de L'Ouïes, il passe à une dizaine de mètres de l'immeuble sur le côté Ouest.

Vue depuis la rue Schaeffer.

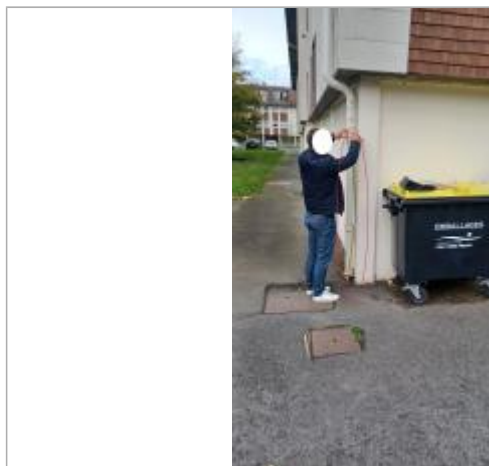
MARQUE**Maximum de l'inondation :** Oui**Visibilité :** Oui**État du repère :** Disparu**Pérennité :** Aucune**Repère calculé :** Non**PHEC :** Oui**SOURCE DE REPÉRAGE : VISITE DE TERRAIN SPC SACN - 11/03/2020****Type de repérage :** Campagne de terrain post-inondation**Organisme(s) :** SPC Seine aval - Côtiers normands**NIVELLEMENT DU SPC/SACN. LE SPC N'EST PAS GÉOMÈTRE EXPERT, LES COTES SONT DONNÉES À TITRE INDICATIF. - 31/10/2025****Méthode :** Méthode combinée**Organisme :** SPC Seine aval - Côtiers normands**Commentaires sur le nivellement :** Précision instrument: +/- 3 cm.**Référence nivelée :** Autre type de référence**Description référence du repère :** Sol au pied du mur.**Système altimétrique :** NGF IGN 1969 (système normal)**Altitude de la référence (en m) :** 5.060 m**Différence entre le niveau d'eau et la référence (en m) :** 1.680 m**Altitude calculée de l'eau (en m) :** 6.74 m

Laisse de crue à 168 cm/sol.
