Commune : **CHALONNES-SUR-LOIRE**Rivière : **La Loire****n°6 bis rue du Port St Pierre****Commentaires :** Site CORELA S24R5 - Mur extérieur - Mauvais état - à préciser**4**

GÉNÉRAL**Unité de gestion :** Maine-Loire aval**Code :** LCI_S_7438**Date de mise à jour :** 13/11/2025**Auteur :** SPC LCI

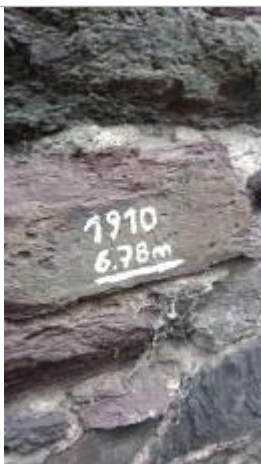
2025_Vue du repère

MARQUE**Texte :** 1910 6.78m**Maximum de l'inondation :** Oui**Visibilité :** Oui**État du repère :** Bon**Pérennité :** Moyenne**Repère calculé :** Non**PHEC :** Oui**SOURCE DE REPÉRAGE :** RECENSEMENT PAR LE SPC MLA - 06/02/2024**1910_NIVELLEMENT 2025 - 29/10/2025****Méthode :** GPS**Organisme :** SPC Maine - Loire aval**Référence nivelée :** Marque d'inondation**Système altimétrique :** NGF IGN 1969 (système normal)**Altitude de la référence (en m) :** 17.660 m**Altitude calculée de l'eau (en m) :** 17.66 m
