Commune : CHALONNES-SUR-LOIRE

**n°6 bis rue du Port St Pierre**

Rivière : La Loire

**GÉNÉRAL****Unité de gestion :** Maine-Loire aval**Code :** LCI\_S\_7438**Date de mise à jour :** 13/11/2025**Auteur :** SPC LCI

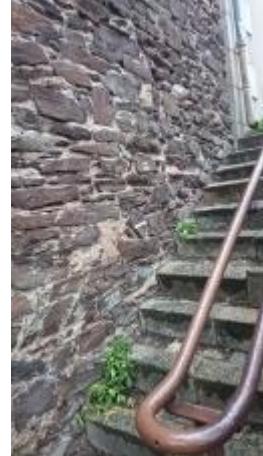
2025\_Vue du site

Commentaires : Site CORELA S24R5 - Mur extérieur - Mauvais état - à préciser

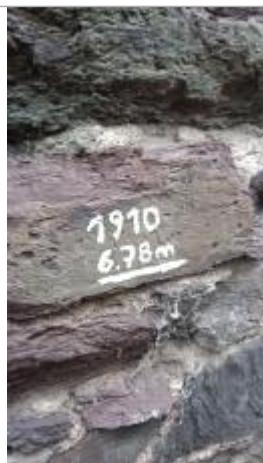
2025\_Vue du repère

**1910**Nature de l'inondation : **Débordement de cours d'eau**Altitude calculée de l'eau : **17.66 m**Nature du repère : **Marque peinture ou encre****GÉNÉRAL****Code :** WEB\_R\_202511132709**Date de mise à jour :****Auteur :** SPC MLA

**MARQUE****Texte :** 1910 6.78m**Maximum de l'inondation :** Oui**Visibilité :** Oui**État du repère :** Bon**Pérennité :** Moyenne**Repère calculé :** Non**PHEC :** Oui
