Commune : **PLEUGRIFTET**Rivière : **L'Oust**

Maison au lieu-dit "Le Val" à Pleugriffet

Unité de gestion : Vilaine-Côtiers Bretons**Code :** RC_OUST_47**Date de mise à jour :** 14/11/2025**Auteur :** SPC VCB

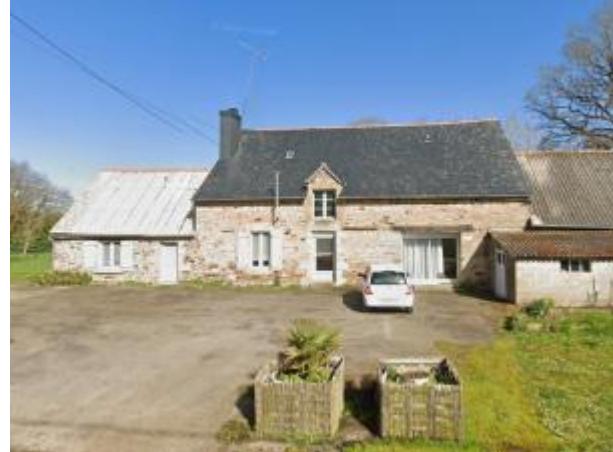
Maison au lieu-dit "Le Val" à Pleugriffet

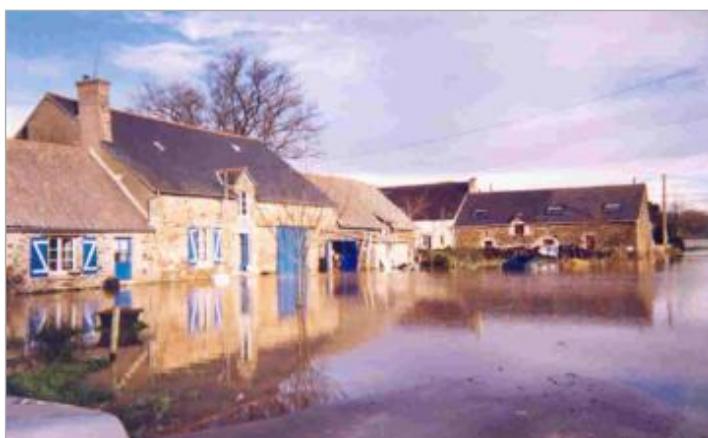
Inondation de janvier 2001 au lieu-dit "Le Val" à Pleugriffet

Maximum de l'inondation : Oui**Visibilité :** Oui**État du repère :** Bon**Pérennité :** Longue**Repère calculé :** Non**PHEC :** Oui**SOURCE DE REPÉRAGE : EPTB VILAINE - 02/04/2001****Type de repérage :** Campagne de terrain post-inondation

NIVEAU DE L'INONDATION SUR LE TERRAIN DEVANT L'ENTRÉE DE LA MAISON - 08/11/2001

Méthode : Non renseigné**Organisme :** Institution d'aménagement du bassin de la Vilaine**Référence nivélée :** Marque d'inondation**Description référence du repère :** Niveau de l'inondation sur le terrain devant l'entrée de la maison**Système altimétrique :** NGF IGN 1969 (système normal)**Différence entre le niveau d'eau et la référence (en m) :** 0.100 m
