Commune : **ROHAN**Rivière : **L' Oust****Maison au 14 rue du moulin à Saint-Samson****2** Repère(s) sur le site**GÉNÉRAL**Unité de gestion : **Vilaine-Côtiers Bretons**Code : **RC_OUST_30**Date de mise à jour : **18/11/2025**Auteur : **SPC VCB**

Maison au 14 rue du moulin à Saint-Samson (photo en décrue lors de l'inondation de décembre 1999)

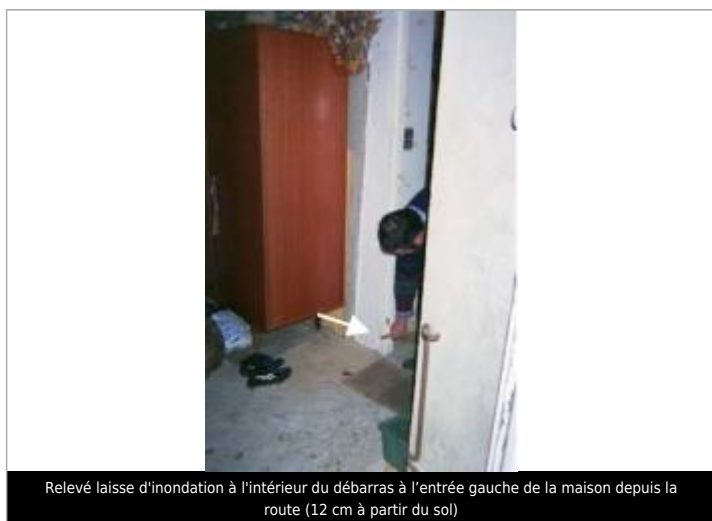
Nature de l'inondation : **Débordement de cours d'eau**Altitude calculée de l'eau : **non déterminé**Nature du repère : **Témoignage oral****Commentaires** : Inondation à l'intérieur du débarras à l'entrée gauche de la maison depuis la route (12 cm à partir du sol)**GÉNÉRAL**Code : **RC_OUST_30_2001**Date de mise à jour : **18/11/2025**Auteur : **SPC VCB****MARQUE**Maximum de l'inondation : **Oui**Visibilité : **Non**État du repère : **Disparu**Pérennité : **Aucune**Repère calculé : **Non**PHEC : **Oui****SOURCE DE REPÉRAGE : EPTB VILAINE - 02/04/2001**Type de repérage : **Campagne de terrain post-inondation****A L'INTÉRIEUR DU DÉBARRAS DE LA MAISON - 08/11/2001**Méthode : **Non renseigné**Organisme : **Institution d'aménagement du bassin de la Vilaine****Commentaires sur le nivellement** : Inondation à l'intérieur du débarras à l'entrée gauche de la maison depuis la route (12 cm à partir du sol)Référence nivelée : **Autre type de référence**Description référence du repère : **Sol à l'intérieur du débarras de la maison**Système altimétrique : **NGF IGN 1969 (système normal)**Différence entre le niveau d'eau et la référence (en m) : **0.120 m**

Relevé laisse d'inondation à l'intérieur du débarras à l'entrée gauche de la maison depuis la route (12 cm à partir du sol)
