Commune : ROHAN

Maison au lieu-dit "La Croix Neuve"

Rivière : L' Oust

Unité de gestion : Vilaine-Côtiers Bretons**Code :** RC_OUST_32**Date de mise à jour :** 18/11/2025**Auteur :** SPC VCB

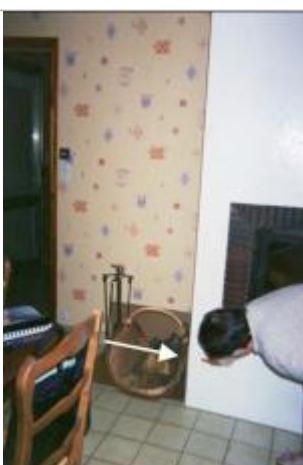
Relevé de la laisse d'inondation de 2001 dans le salon

Maximum de l'inondation : Oui**Visibilité :** Non**Pérennité :** Aucune**PHEC :** Oui**État du repère :** Disparu**Repère calculé :** Non**SOURCE DE REPÉRAGE : EPTB VILAINE - 02/04/2001****Type de repérage :** Campagne de terrain post-inondation

A L'INTÉRIEUR DE LA MAISON DANS LE SALON - 08/11/2001
