Commune : **POITIERS**Rivière : **Le Clain**

Église Sainte-Radegonde

Commentaires : Mur extérieur de l'église face au boulevard du Pont Joubert**1** Repère(s) sur le site

Unité de gestion : Vienne-Charente-Atlantique**Code** : WEB_S_202511190101**Date de mise à jour** : 25/11/2025**Auteur** : EPTB_Vienne

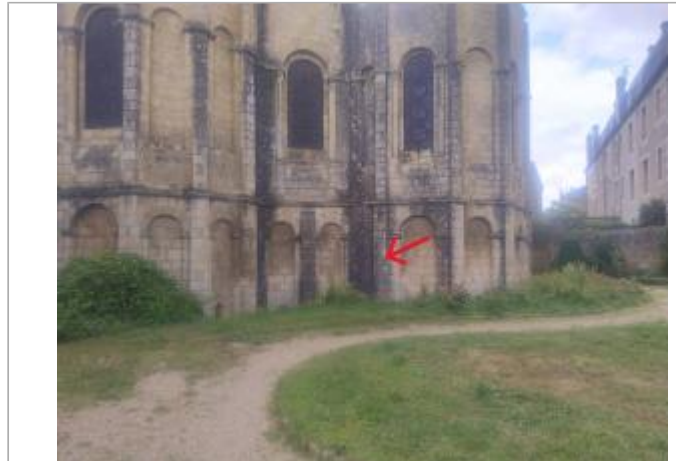
Vue sur la façade de l'Eglise

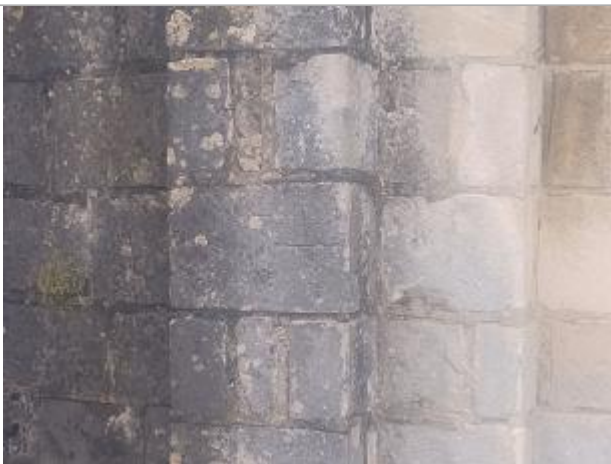
**Décembre 1982**Nature de l'inondation : **Débordement de cours d'eau**Altitude calculée de l'eau : **74.5 m**Nature du repère : **Marque gravée****Commentaires** : Sur le mur façade de l'église face au boulevard du Pont Joubert. Marque gravée dans la pierre de l'église, recensée par F. Maynard sur cartes, lors de la crue de 1982. Altitude nivelée de la marque par AGEA, 2025.

Vue sur la gravure
