Commune : **POITIERS**Rivière : **Le Clain**

Église Sainte-Radegonde

Commentaires : Mur extérieur de l'église face au boulevard du Pont Joubert**1**

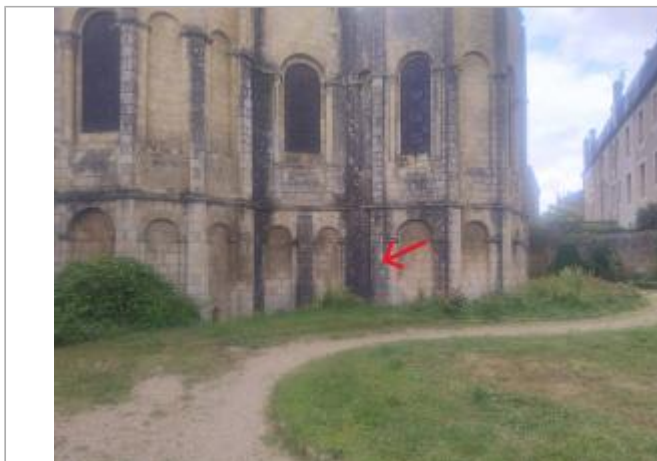
Vue sur la façade de l'Eglise

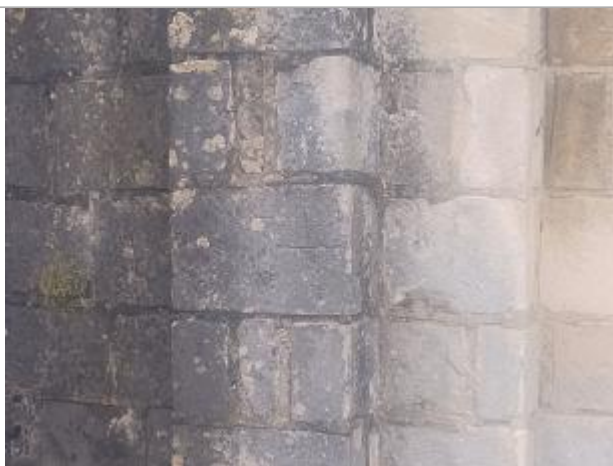
**Décembre 1982**Nature de l'inondation : **Débordement de cours d'eau**Altitude calculée de l'eau : **74.5 m**Nature du repère : **Marque gravée****Commentaires** : Sur le mur façade de l'église face au boulevard du Pont Joubert. Marque gravée dans la pierre de l'église, recensée par F. Maynard sur cartes, lors de la crue de 1982. Altitude nivelée de la marque par AGEA, 2025.

Vue sur la gravure
