Commune : **CRAON**Rivière : **L' Oudon****Passerelle piéton sous la rocade****Commentaires** : Nivellement à partir de photos prises lors de la crue de juin 2024**1**

GÉNÉRAL**Unité de gestion** : Maine-Loire aval**Code** : WEB_S_202511281157**Date de mise à jour** : 28/11/2025**Auteur** : SPC MLA

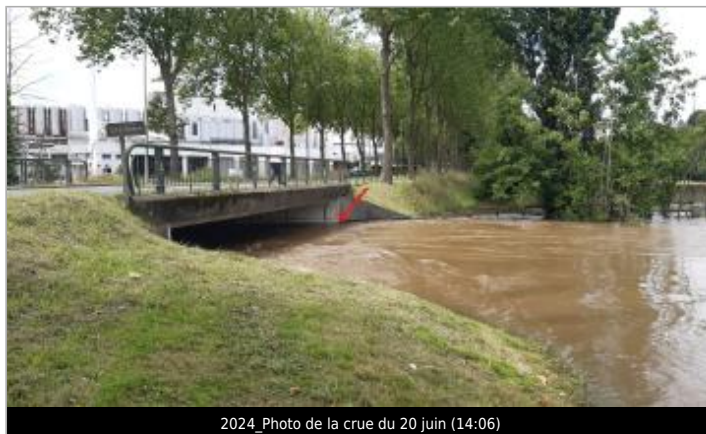
2024_Photo de la crue du 20 juin (14:06)

Nature de l'inondation : **Débordement de cours d'eau**Altitude calculée de l'eau : **40.75 m**Nature du repère : **Photographie****Commentaires** : Sur la photo, le niveau d'eau semble affleurer le haut de la rambarde sous le pont.**GÉNÉRAL****Code** : WEB_R_202511281627**Date de mise à jour** :**Auteur** : SPC MLA

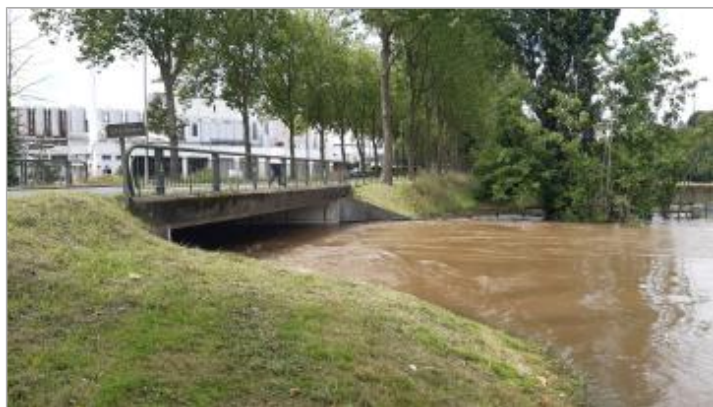
2024_Photo lors de la cruedu 20/06/2024 (14:06)

SOURCE DE REPÉRAGE : RECENSEMENT DDT DU MAINE-ET-LOIRE - 09/02/2018**Type de repérage** : Source bibliographique**Organisme** : DDT 49**2025_NIVELLEMENT À PARTIR DE PHOTO (14:06) - 20/11/2025****Méthode** : GPS**Organisme** : SPC Maine - Loire aval**Commentaires sur le nivellement** : Sur la photo, on estime le niveau d'eau au haut de la barrière sous le pont.**Référence nivelée** : Marque d'inondation**Système altimétrique** : NGF IGN 1969 (système normal)**Altitude de la référence (en m)** : 40.750 m**Altitude calculée de l'eau (en m)** : 40.75
