Commune : CRAON

Rivière : L' Oudon

## Passerelle piéton sous la rocade

Commentaires : Nivellement à partir de photos prises lors de la crue de juin 2024

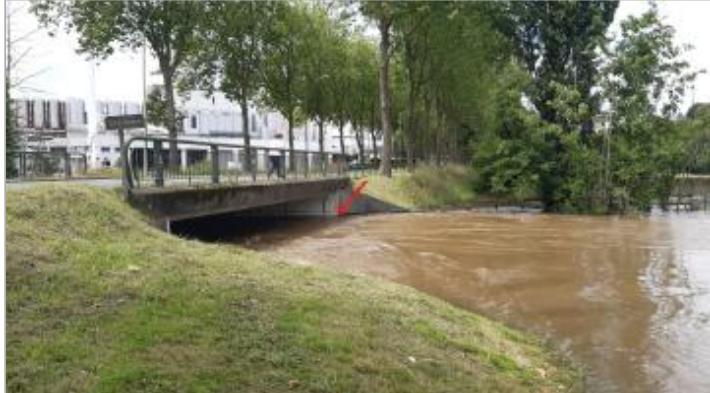
2024\_Photo de la crue du 20 juin (14:06)

**20 juin 2024**Nature de l'inondation : **Débordement de cours d'eau**Altitude calculée de l'eau : **40.75 m**Nature du repère : **Photographie****Commentaires :** Sur la photo, le niveau d'eau semble affleurer le haut de la rambarde sous le pont.

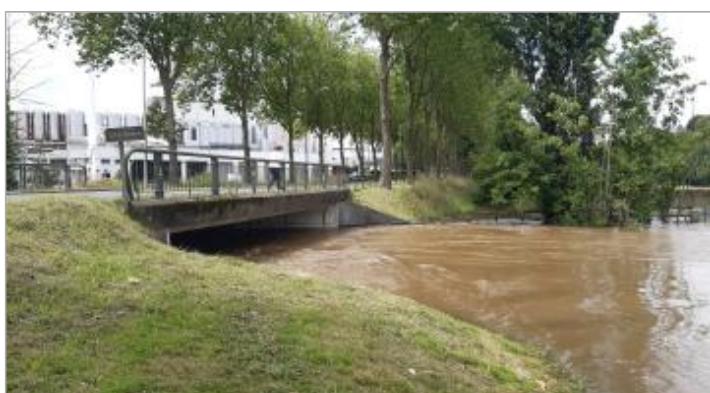
2024\_Photo lors de la crue du 20/06/2024 (14:06)

**Méthode :** GPS**Organisme :** SPC Maine - Loire aval**Commentaires sur le niveling :** Sur la photo, on estime le niveau d'eau au haut de la barrière sous le pont.**Référence nivélée :** Marque d'inondation**Système altimétrique :** NGF IGN 1969 (système normal)**Altitude de la référence (en m) :** 40.750 m**Altitude calculée de l'eau (en m) :** 40.75
