Commune : **CRAON**Rivière : **L' Oudon**

## Passerelle piéton sous la rocade

**Unité de gestion** : Maine-Loire aval**Code** : WEB\_S\_202511281157**Date de mise à jour** : 28/11/2025**Auteur** : SPC MLA

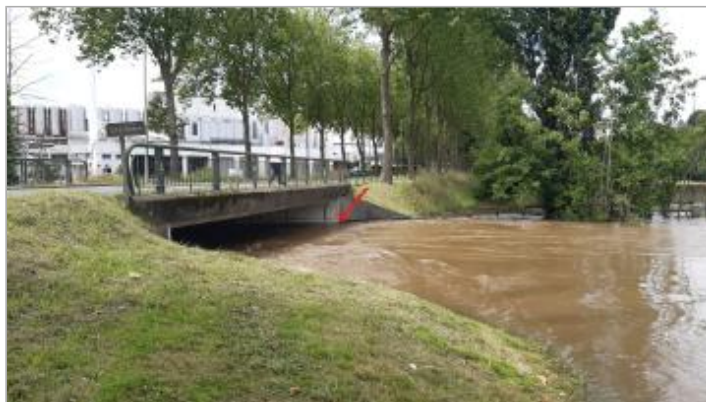
2024\_Photo de la crue du juin (14:06)

**Commentaires** : Nivellement à partir de photos prises lors de la crue de juin 2024**1**

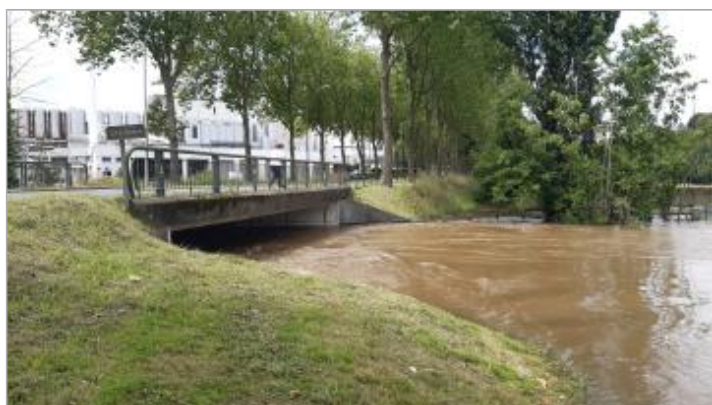
2024\_Photo lors de la cruedu 20/06/2024 (14:06)

**20 juin 2024**Nature de l'inondation : **Débordement de cours d'eau**Altitude calculée de l'eau : **40.75 m**Nature du repère : **Photographie****Commentaires** : Sur la photo, le niveau d'eau semble affleurer le haut de la rambarde sous le pont.

**SOURCE DE REPÉRAGE : RECENSEMENT DDT DU MAINE-ET-LOIRE - 09/02/2018****Type de repérage** : Source bibliographique**Organisme(s)** : DDT 49**2025\_NIVELLEMENT À PARTIR DE PHOTO (14:06) - 20/11/2025****Méthode** : GPS**Organisme** : SPC Maine - Loire aval**Commentaires sur le nivellement** : Sur la photo, on estime le niveau d'eau au haut de la barrière sous le pont.**Référence nivelée** : Marque d'inondation**Système altimétrique** : NGF IGN 1969 (système normal)**Altitude de la référence (en m)** : 40.750 m**Altitude calculée de l'eau (en m)** : 40.75 m
