Commune : CRAON

Passerelle pieton sous la rocade

2024_Photo de la crue du 20 juin (14:06)

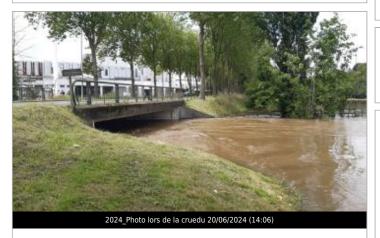
Commentaires: Sur la photo, le niveau d'eau semble affleurer le haut de la rambarde sous le pont.

Commentaires sur le nivellement : Sur la photo, on estime le niveau

d'eau au haut de la barrière sous le pont. **Référence nivelée :** Marque d'inondation
