Commune : **CRAON**Rivière : **L' Oudon**

## 2 Chemin du verger

**Commentaires** : Nivellement à partir de photos prises lors de la crue du 20/06/2024.**1**

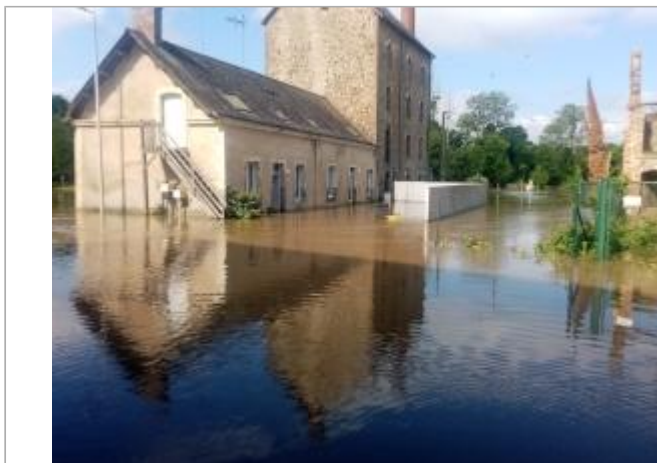
2024\_Photo prise lors de la crue du 20/06/2024 (10:48)

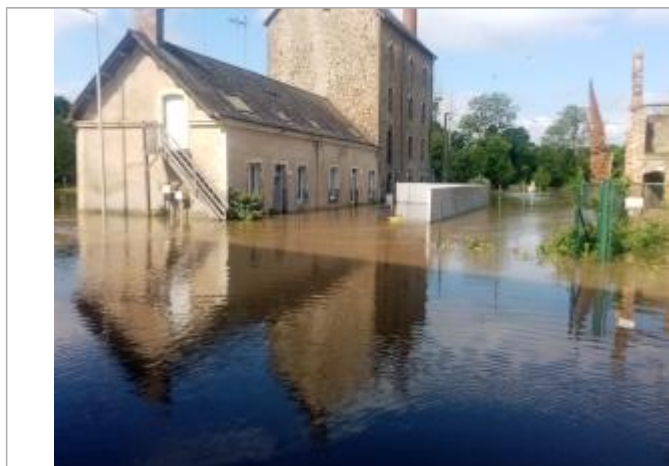
33 cm au dessus du seuil de la porte de l'habitation.

**Référence nivelée** : Marque d'inondation**Système altimétrique** : NGF IGN 1969 (système normal)**Altitude de la référence (en m)** : 40.150 m**Altitude calculée de l'eau (en m)** : 40.15 m

2024\_photo du repère lors de la crue de 2024
