Commune : CANDES-SAINT-MARTIN

N°2 rue de la diligence

Rivière : La Loire

2 Repère(s) sur le site
GÉNÉRAL**Unité de gestion :** Maine-Loire aval**Code :** LCI_S_7547**Date de mise à jour :** 28/11/2025**Auteur :** SPC LCI

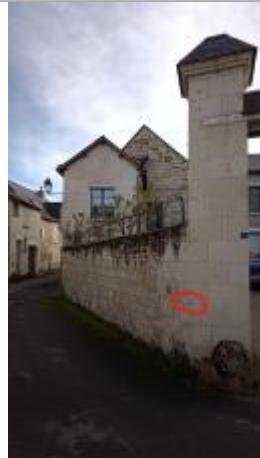
2025_Vue du site

Commentaires : Site CORELA S31R9 - Mur extérieur - Mauvais état
 Sur le mur à gauche du portail.
 Marque confirmée par une habitante sur place.

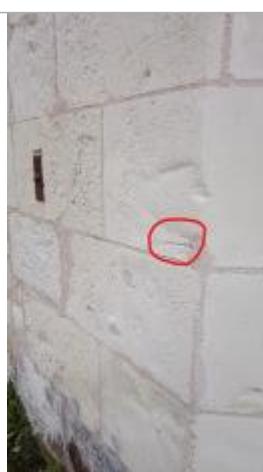
2025_Vue du repère 1993 et 1982

**1993****Nature de l'inondation :** Débordement de cours d'eau**Altitude calculée de l'eau :** **33.34 m****Nature du repère :** Marque gravée**Commentaires :** Même marque que pour 1982.

Une habitante sur place a indiqué que lors deux évènements (1982 et 1993) l'eau avait atteint le même niveau.

MARQUE**Maximum de l'inondation :** Oui**Visibilité :** Oui**État du repère :** Mauvais**Pérennité :** Moyenne
