Commune : <b>CANDES-SAINT-MARTIN</b>	Rivière : <b>La Loire</b>
<b>N°2 rue de la diligence</b>

Unité de gestion : Maine-Loire aval  
 Code : LCI\_S\_7547      Date de mise à jour : 28/11/2025  
 Auteur : SPC LCI

Code : WEB\_R\_202511280254      Date de mise à jour : 28/11/2025  
 Auteur : SPC MLA

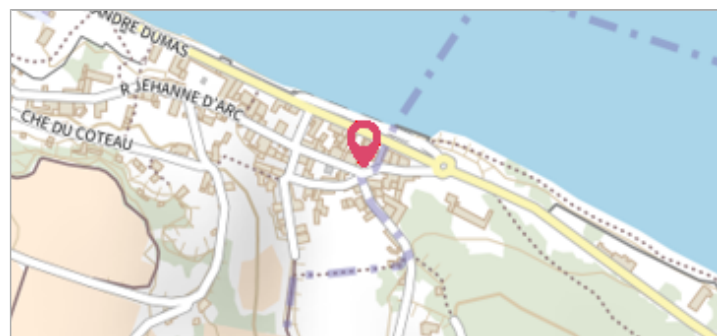
<b>Commentaires :</b> Site CORELA S31R9 - Mur extérieur - Mauvais état Sur le mur à gauche du portail. Marque confirmée par une habitante sur place.	2	Repère(s) sur le site
--	---	-----------------------

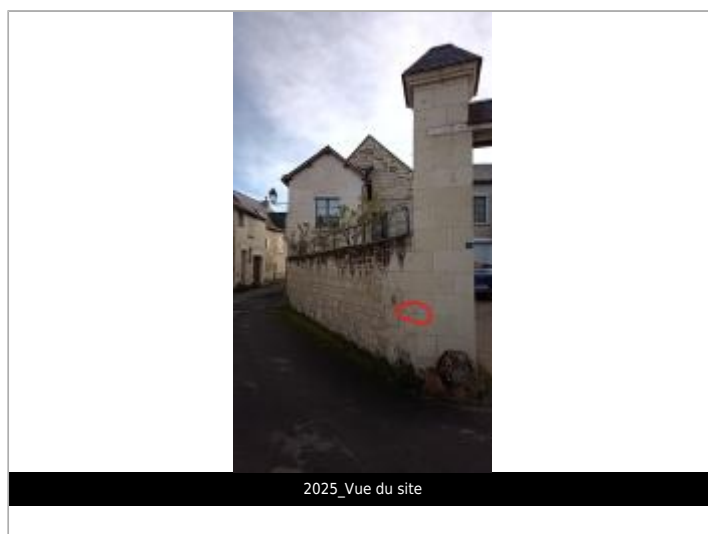
<b>1993</b>	Altitude calculée de l'eau : <b>33.34 m</b>
Nature de l'inondation : <b>Débordement de cours d'eau</b>		Nature du repère : <b>Marque gravée</b>

**Commentaires :** Même marque que pour 1982.  
 Une habitante sur place a indiqué que lors deux évènements (1982 et 1993) l'eau avait atteint le même niveau.

Maximum de l'inondation : Oui  
 Visibilité : Oui      État du repère : Mauvais  
 Pérennité : Moyenne
