Commune : **MOLAC**Rivière : **L' Arz**

Moulin de l'Echange commune de Molac

Unité de gestion : Vilaine-Côtiers Bretons**Date de mise à jour :** 03/12/2025**Code :** RC_Arz_005**Auteur :** SPC VCB

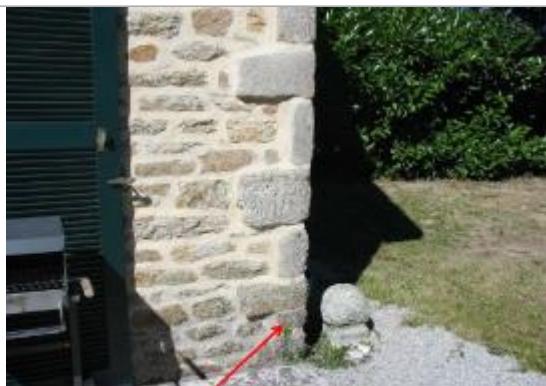
**05 janvier 2001**Nature de l'inondation : **Débordement de cours d'eau**Nature du repère : **Témoignage oral****Commentaires :** 15 cm d'eau au coin de la maison du moulin de l'Échange situé à 2km de la station d'hydrométrie.
1 m d'eau dans la partie basse de la maison.

Maximum de l'inondation : Oui**Visibilité :** Non**État du repère :** Bon

Coin de la maison du moulin de l'Échange
