Commune : **SIXT-SUR-AFF**Rivière : **L' Aff**

Le Moulin de Sixt, cours d'eau de l'Aff

GÉNÉRAL**Unité de gestion :** Vilaine-Côtiers Bretons**Code :** RC_Aff_011**Date de mise à jour :** 09/12/2025**Auteur :** SPC VCB

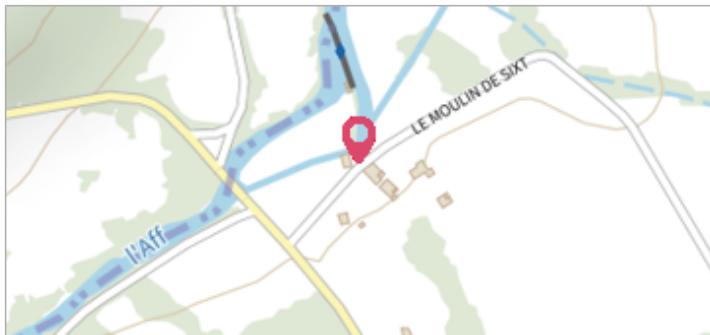
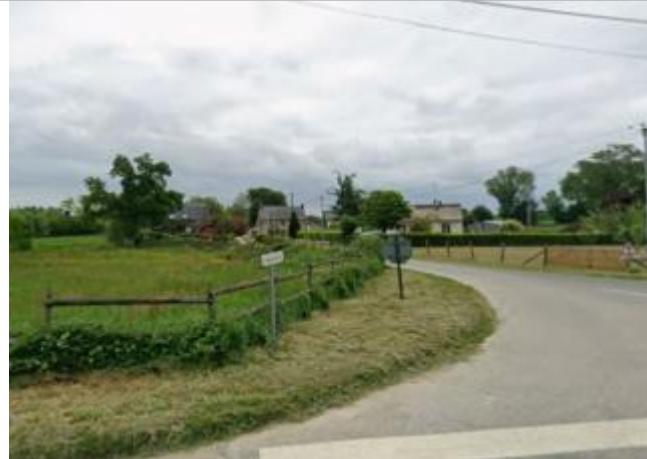
Accès au site du Moulin de Sixt

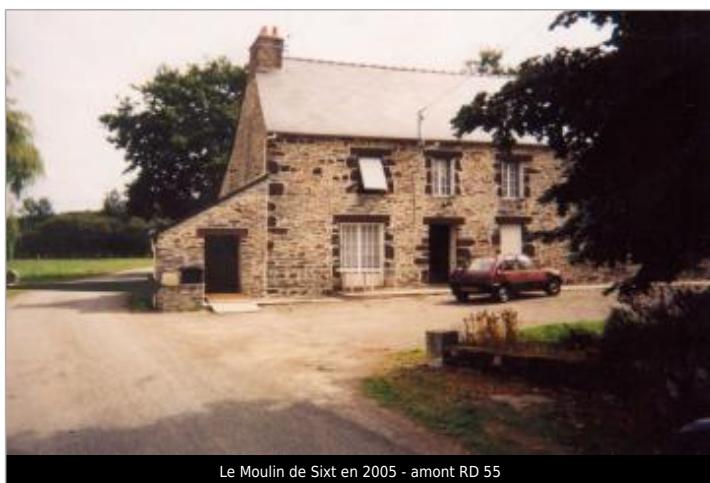
**05 janvier 2001**Nature de l'inondation : **Débordement de cours d'eau**Nature du repère : **Témoignage oral****Commentaires :** Cote du muret devant la maison : en Jan 2001 9.19 m NGF (IGN 69)

15cm de moins dans la maison en 1995 par rapport à 2001 / inondation également en 1948 et 1966

Le Moulin de Sixt en 2005 - amont RD 55
