Commune : **SIXT-SUR-AFF**

## Le Moulin de Sixt, cours d'eau de l'Aff

**Code :** RC\_Aff\_011

**Code :** RC\_Aff\_010\_2001

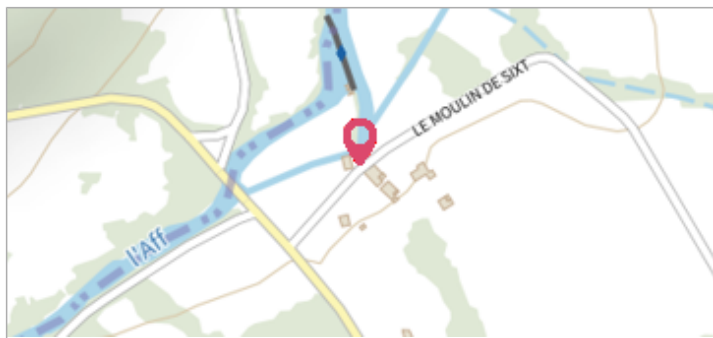
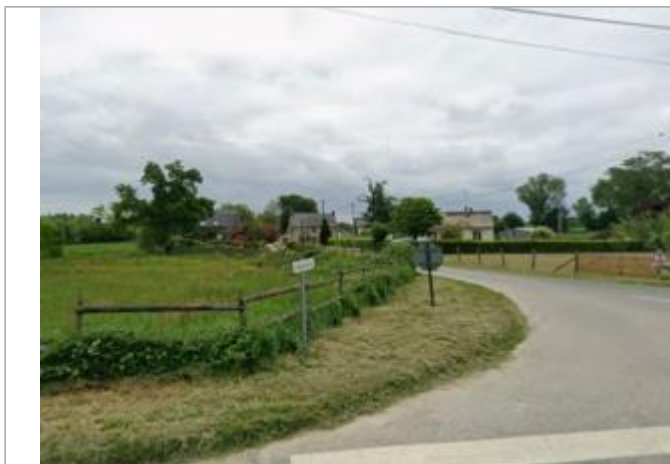
Accès au site du Moulin de Sixt

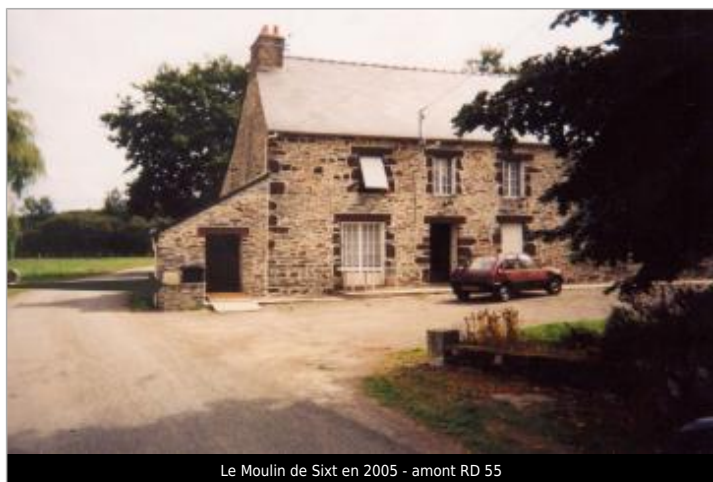
**Commentaires :** Cote du muret devant la maison : en Jan 2001 9.19 m NGF (IGN 69)

15cm de moins dans la maison en 1995 par rapport à 2001 / inondation également en 1948 et 1966

Le Moulin de Sixt en 2005 - amont RD 55
