Commune : **SIXT-SUR-AFF**Rivière : **L' Aff**

Le Moulin de Sixt, cours d'eau de l'Aff

1 Repère(s) sur le site**GÉNÉRAL****Unité de gestion** : Vilaine-Côtiers Bretons**Code** : RC_Aff_011**Date de mise à jour** : 09/12/2025**Auteur** : SPC VCB

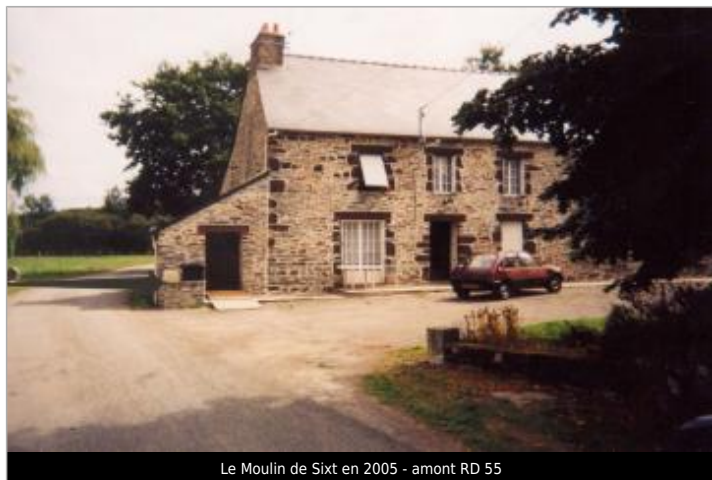
Nature de l'inondation : **Débordement de cours d'eau**Nature du repère : **Témoignage oral****Commentaires** : Cote du muret devant la maison : en Jan 2001 9.19 m NGF (IGN 69)

15cm de moins dans la maison en 1995 par rapport à 2001 / inondation également en 1948 et 1966

Le Moulin de Sixt en 2005 - amont RD 55
