Commune : **COURNON** | Rivière : **L' Aff**

Route de Lestun à Cournon

Unité de gestion : Vilaine-Côtiers Bretons
Code : RC_Aff_020 **Date de mise à jour :** 09/12/2025
Auteur : SPC VCB

Code : RC_Aff_020_1995 **Date de mise à jour :** 09/12/2025
Auteur : SPC VCB

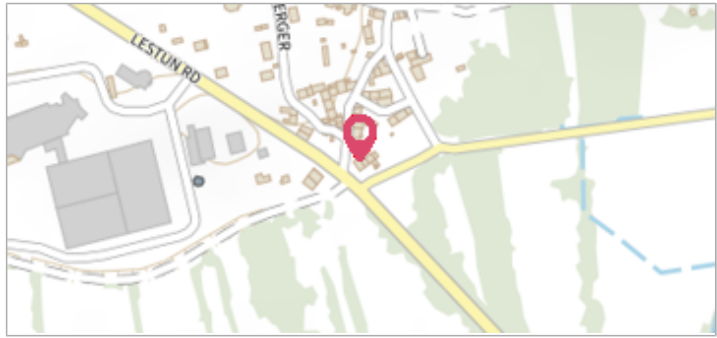
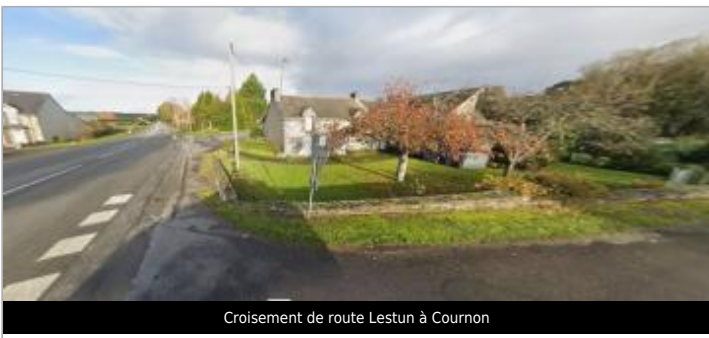
Croisement de route Lestun à Cournon

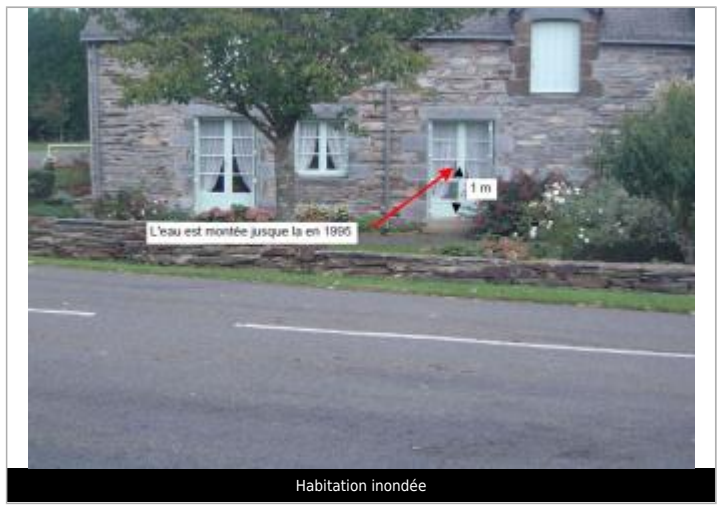
Commentaires : L'eau est montée du seuil de la porte jusqu'à la fenêtre : TN + 1.0m
 Peu de différence avec la crue de 2001.

Habitation inondée
