Commune : **MESVES-SUR-LOIRE**Rivière : **Le Mazou****5 Bis Impasse Avenue de la Gare****Commentaires** : Première maison de l'impasse, côté porte de garage**1** Repère(s) sur le site**GÉNÉRAL****Unité de gestion** : Loire-Allier-Cher-Indre**Code** : 25LACIMZ1\_S\_24**Date de mise à jour** : 09/12/2025**Auteur** : SPC LACI

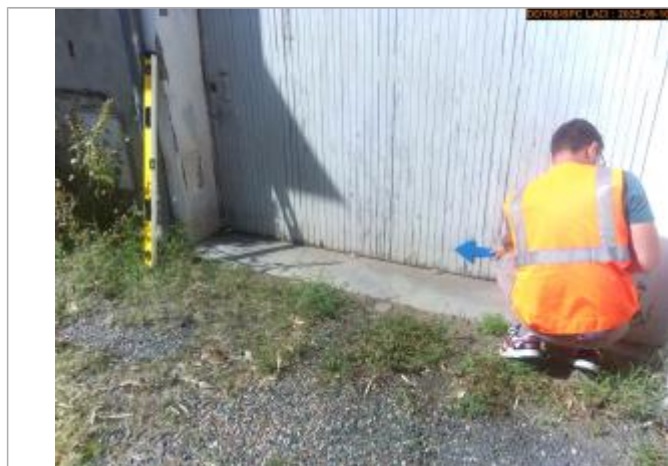
Vue du repère en 2025

Nature de l'inondation : **Débordement de cours d'eau**Altitude calculée de l'eau : **157.04 m**Nature du repère : **Laisse d'inondation****Commentaires** : Sur la porte du garage, des traces de dépôts à + 0.145 m au dessus du seuil**GÉNÉRAL****Code** : 25LACIMZ1\_R\_24\_1**Date de mise à jour** :**Auteur** : SPC LACI

**MARQUE****Maximum de l'inondation** : Oui**Visibilité** : Oui**État du repère** : Disparu**Pérennité** : Aucune**Repère calculé** : Non renseigné**PHEC** : Non renseigné
