Commune : **MESVES-SUR-LOIRE**Rivière : **Le Mazou****6 Rue des Rigouleau, garage****Commentaires** : Entre la gouttière et la porte de garage**1** Repère(s) sur le site**GÉNÉRAL****Unité de gestion** : Loire-Allier-Cher-Indre**Code** : 25LACIMZ1_S_30**Date de mise à jour** : 09/12/2025**Auteur** : SPC LACI

Nature de l'inondation : **Débordement de cours d'eau**Altitude calculée de l'eau : **155.413 m**Nature du repère : **Laisse d'inondation****Commentaires** : D'après le témoignage du propriétaire, l'eau est arrivée à + 0.12 m au seuil de la porte de garage**GÉNÉRAL****Code** : 25LACIMZ1_R_30_1**Date de mise à jour** :**Auteur** : SPC LACI

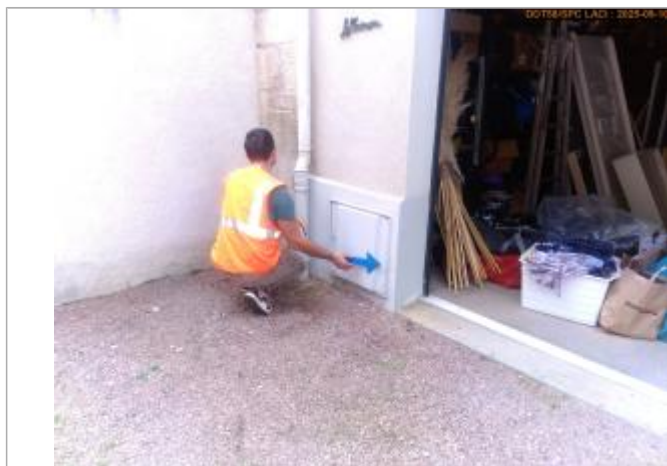
Vue du repère en 2025

MARQUE**Maximum de l'inondation** : Oui**Visibilité** : Oui**État du repère** : Bon**Pérennité** : Longue**Repère calculé** : Non renseigné**PHEC** : Non renseigné**SOURCE DE REPÉRAGE** : SPC LACI ET DDT58, LE MAZOU, CRUE JUIN 2024 - 09/09/2025**Type de repérage** : Campagne de terrain post-inondation**Organisme(s)** : SPC Loire-Allier-Cher-Indre, DDT 58**NIVELLEMENT D'ORIGINE SPC LACI - 10/09/2025****Méthode** : GPS**Organisme** : SPC Loire-Allier-Cher-Indre**Référence nivelée** : Autre type de référence**Système altimétrique** : NGF IGN 1969 (système normal)**Altitude de la référence (en m)** : 155.293 m**Différence entre le niveau d'eau et la référence (en m)** : 0.120 m**Altitude calculée de l'eau (en m)** : 155.413
