Commune : **MESVES-SUR-LOIRE**Rivière : **Le Mazou****Église Saint-Julien, 22 Route d'Antibes****Commentaires** : Côté rue principale, entrée principale d'Église**1** Repère(s) sur le site**GÉNÉRAL****Unité de gestion** : Loire-Allier-Cher-Indre**Code** : 25LACIMZ1\_S\_27**Date de mise à jour** : 09/12/2025**Auteur** : SPC LACI

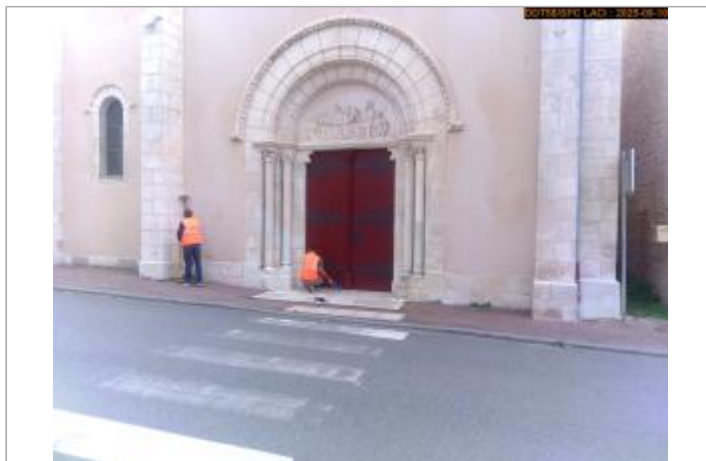
Vue du site en 2025

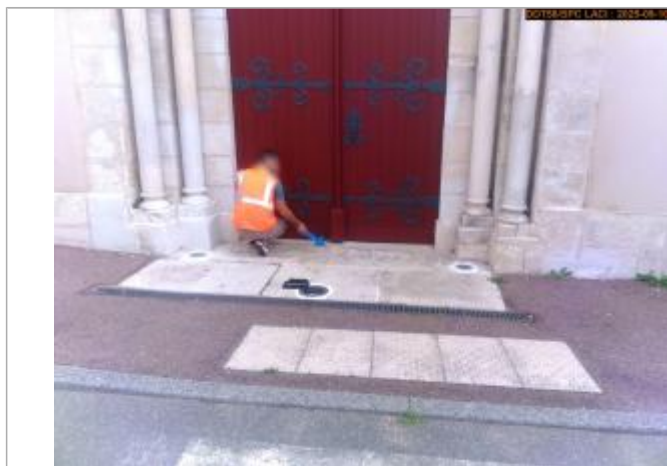
**20 juin 2024**Altitude calculée de l'eau : **156.509 m**Nature de l'inondation : **Débordement de cours d'eau**Nature du repère : **Laisse d'inondation****Commentaires** : L'eau est arrivée au dessus du seuil de la porte d'entrée de l'Église (soit à - 0.06 m du niveau)**GÉNÉRAL****Code** : 25LACIMZ1\_R\_27\_1**Date de mise à jour** :**Auteur** : SPC LACI

**MARQUE****Maximum de l'inondation** : Oui**Visibilité** : Oui**État du repère** : Disparu**Pérennité** : Aucune**Repère calculé** : Non renseigné**PHEC** : Non renseigné

Vue du repère en 2025
