Commune : **MESVES-SUR-LOIRE**Rivière : **Le Mazou****6 Rue des Rigouleau, garage****Commentaires** : Entre la gouttière et la porte de garage**1** Repère(s) sur le site**GÉNÉRAL****Unité de gestion** : Loire-Allier-Cher-Indre**Code** : 25LACIMZ1_S_30**Date de mise à jour** : 09/12/2025**Auteur** : SPC LACI

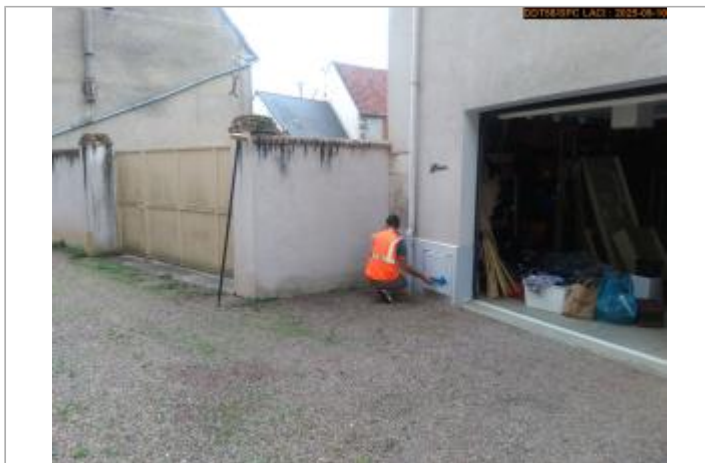
Vue du site en 2025

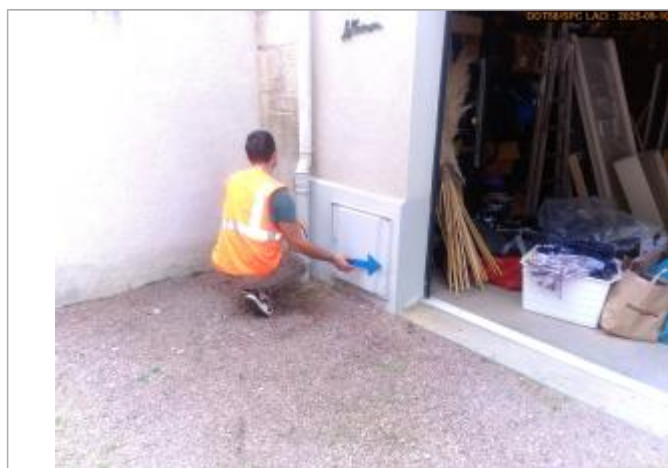
**20 juin 2024**Nature de l'inondation : **Débordement de cours d'eau**Altitude calculée de l'eau : **155.413 m**Nature du repère : **Laisse d'inondation****Commentaires** : D'après le témoignage du propriétaire, l'eau est arrivée à + 0.12 m au seuil de la porte de garage**GÉNÉRAL****Code** : 25LACIMZ1_R_30_1**Date de mise à jour** :**Auteur** : SPC LACI

Vue du repère en 2025
