Commune : SOURZAC

Rivière : L' Isle

Bord du chemin d'accès à la rivière

Unité de gestion : Gironde-Adour-Dordogne**Code :** 25GAD_IAV_S_45**Date de mise à jour :** 17/12/2025**Auteur :** SPC GAD

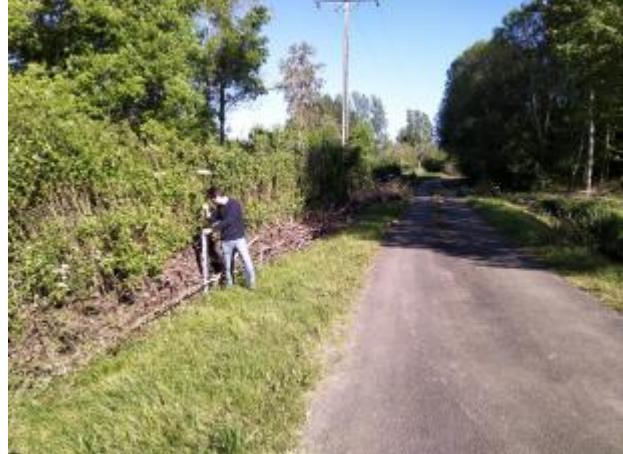
Vue du site - auteur : SPC GAD

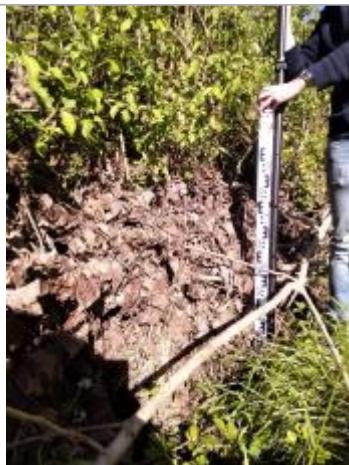
**22 avril 2025****Nature de l'inondation :** Débordement de cours d'eau**Altitude calculée de l'eau :** **54.087 m****Nature du repère :** Laisse d'inondation**Commentaires :** Laisse 47 - feuillage plaqué sur une haie - Finesse : moyenne env 10 cm - Confiance : certaine

Vue de la laisse - auteur SPC GAD
