Commune : SAINT-ASTIER

## Sculpture

Rivière : L' Isle

### SOURCE DE REPÉRAGE : RELEVÉ DES LAISSES DE LA CRUE D'AVRIL 2025 SUR L'ISLE AVAL - 30/04/2025

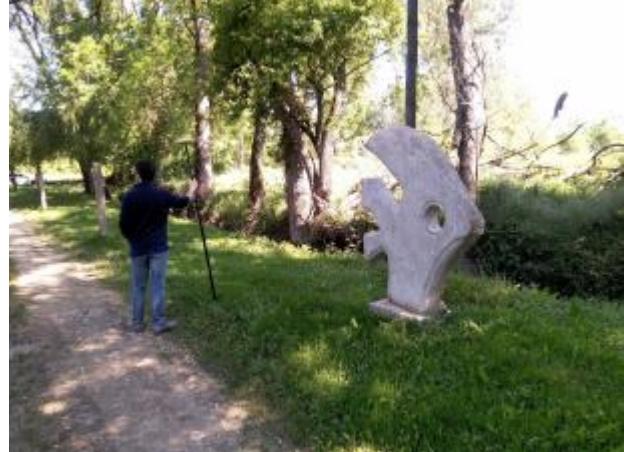
Vue du site - auteur : SPC GAD

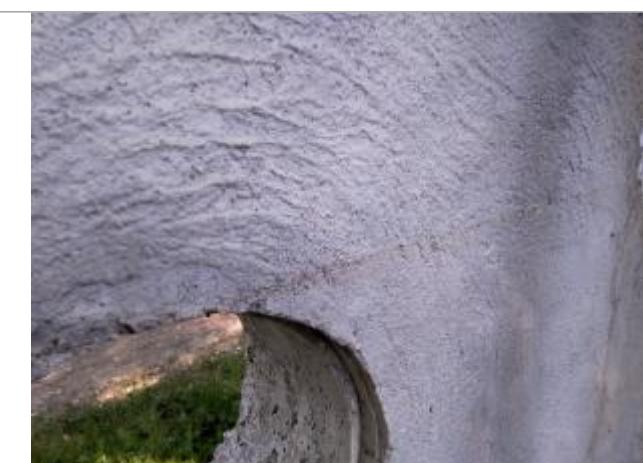
**22 avril 2025**Nature de l'inondation : **Débordement de cours d'eau**Altitude calculée de l'eau : **63.364 m**Nature du repère : **Laisse d'inondation****Commentaires :** Laisse 53 - ligne de flottants confirmée par témoignage - Finesse : moyenne env 10 cm - Confiance : certaine

Vue de la laisse - auteur SPC GAD
