Commune : **SAINT-MALO-DES-TROIS-FONTAINES** | Rivière : **Le Ninian**

Moivran n°16 à Saint-Malo des trois fontaines

Unité de gestion : Vilaine-Côtiers Bretons
Code : RC_Nin_009 **Date de mise à jour :** 17/12/2025
Auteur : SPC VCB

5 janvier 2001

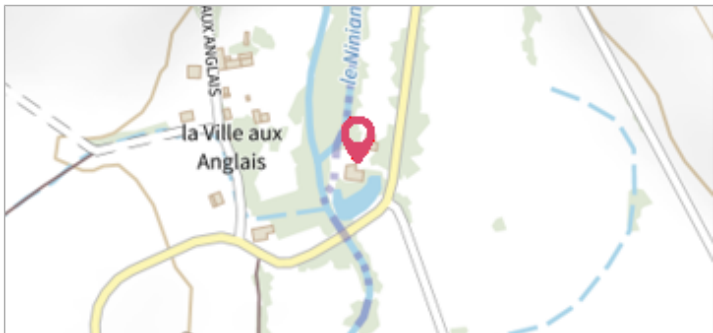
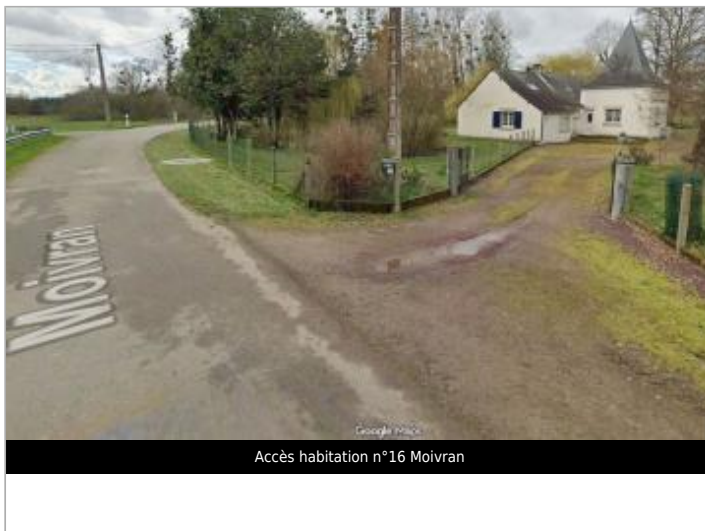
Commentaires : en 2005 : côte de la crue au niveau du terrain naturel au niveau de l'entrée m NGF (IGN 69) + 10 cm
 Attention: suite aux inondations, le terrain à été remblayé.

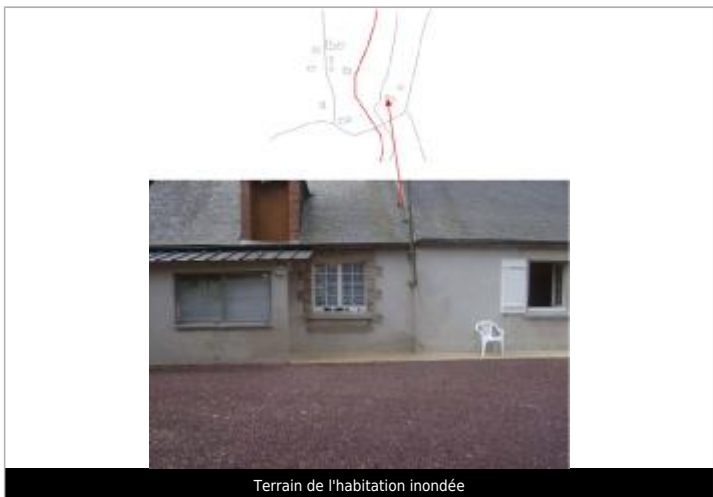
Nature de l'inondation : **Débordement de cours d'eau** Nature du repère : **Témoignage oral**

Maximum de l'inondation : Oui
Visibilité : Non renseigné **État du repère :** Mauvais
