Commune : **HELLEAN** | Rivière : **Le Ninian**

Habitation impasse à Héliéan

Unité de gestion : Vilaine-Côtiers Bretons
 Code : RC_Nin_010 Date de mise à jour : 17/12/2025
 Auteur : SPC VCB

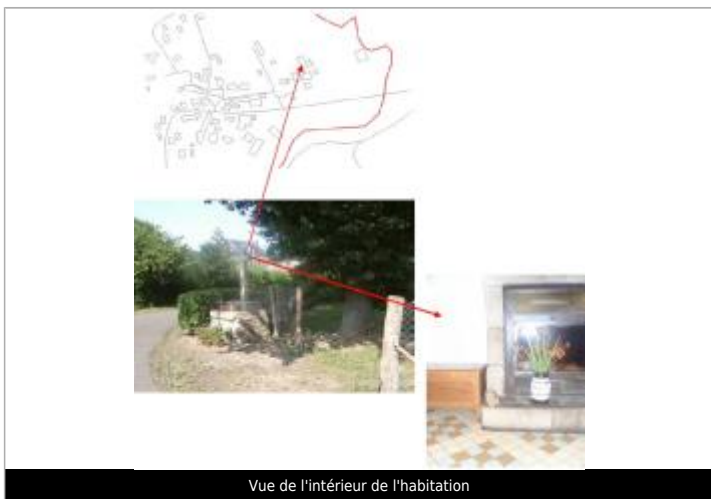
Commentaires : Repère de montée des eaux à la maison, haut des marches devant l'entrée m NGF (IGN 69) + 80 cm .

Vue de l'intérieur de l'habitation
