Commune : **HELLEAN** | Rivière : **Le Ninian**

Habitation impasse à Héliéan

Unité de gestion : Vilaine-Côtiérs Bretons
 Code : RC_Nin_010 Date de mise à jour : 17/12/2025
 Auteur : SPC VCB

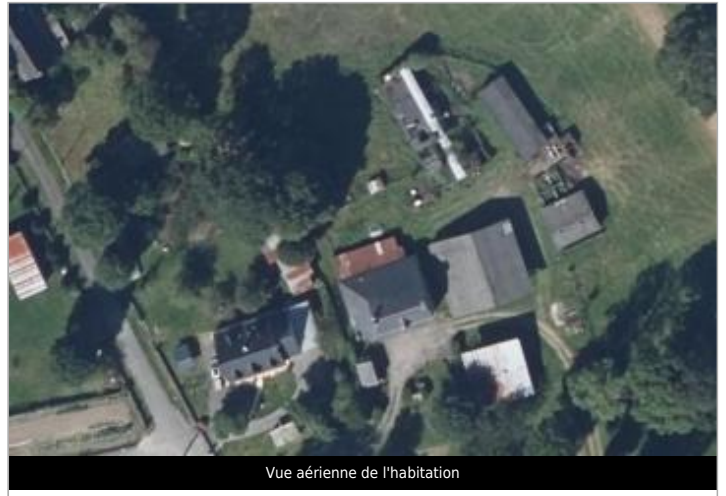
Vue aérienne de l'habitation
