Commune : **HELLEAN** | Rivière : **Le Ninian**

Habitation impasse à Héliéan

Unité de gestion : Vilaine-Côtiers Bretons
 Code : RC_Nin_010 Date de mise à jour : 17/12/2025
 Auteur : SPC VCB

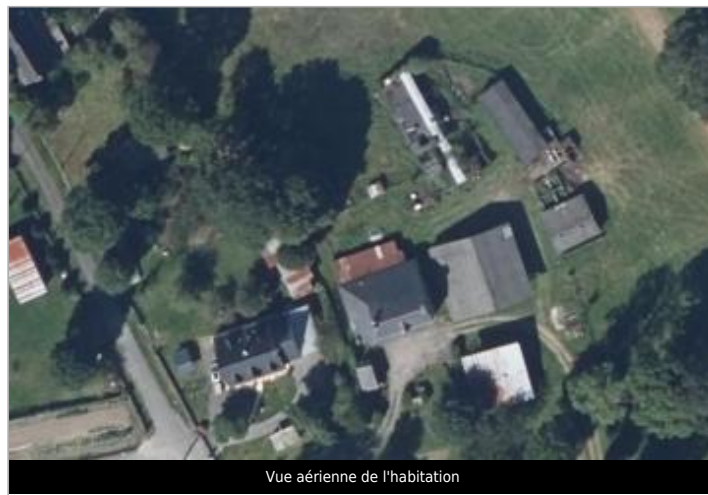
Vue aérienne de l'habitation

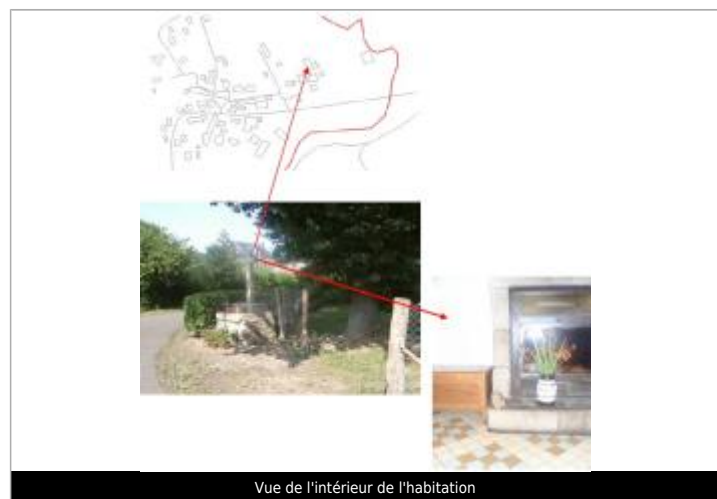
Commentaires : Repère de montée des eaux à la maison, haut des marches devant l'entrée m NGF (IGN 69) + 80 cm .

Vue de l'intérieur de l'habitation
